LAMPIRAN

Formulir Survei Kondisi Perkerasan Jalan

Perhitungan menggunakan Metode Pavemennt Condition Index

Formulir Survei Kondisi Perkerasan Jalan										
Lokasi : Jalan Raya Bypass Mojokerto Stasiun : 8+200 - 8+300										
No. Sample : 2										
Tipe Kerusakan					<p style="text-align: center;">Sketsa</p> <p style="text-align: center;">7 m</p>

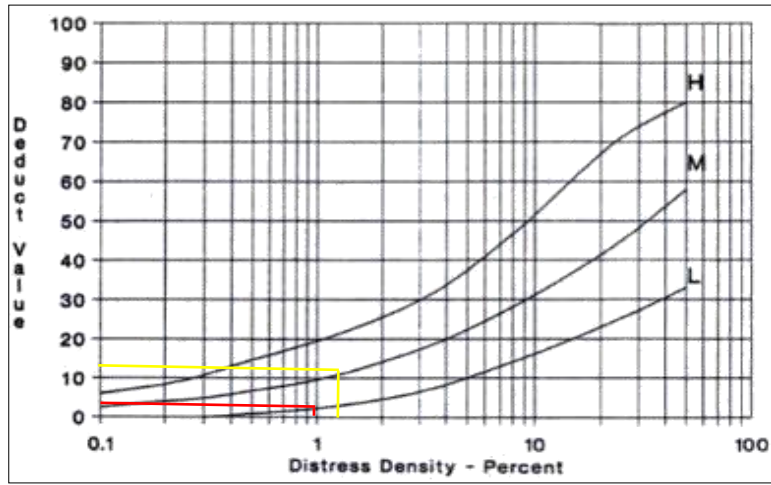
8. alur (m ²)	17	Pengembangan (m ²)								
9. Benjol dan turun (m ²)	18	Pelapukan & butiran lepas (m ²)								
Tingkat kerusakan	<i>Quantity</i>				Total	<i>Density</i> (%)	<i>Deduct Value</i>			
11L	5,58	0,1	1,12	-	6,8	0,97	4			
10L	1,71	0,49	-	-	1,85	0,31	0			
7L	0,9792	0,376	0,1	-	1,4552	0,21	6			
11 M	9,4	-	-	-	9,4	1,34	12			
14M	4,13	-	-	-	4,13	0,59	5			
10M	4,066				4,07	0,58	10			
15M	10,5	18,2	10,6		39,3	5,61	25			
<i>Total Deduct Value</i>		62			<i>PCI = 63</i>					
<i>Correct Deduct Value</i>		37

<i>Distress Severity</i>	<i>Deduct Value</i>
11 L	4
10 L	0
7 L	6
11 M	12
14 M	5
10 M	10
15M	25

$$\begin{aligned}
 CDV Max & : 37 \\
 PCI_S & = 100 - CDV Max \\
 & = 100 - 27 \\
 & = 63
 \end{aligned}$$

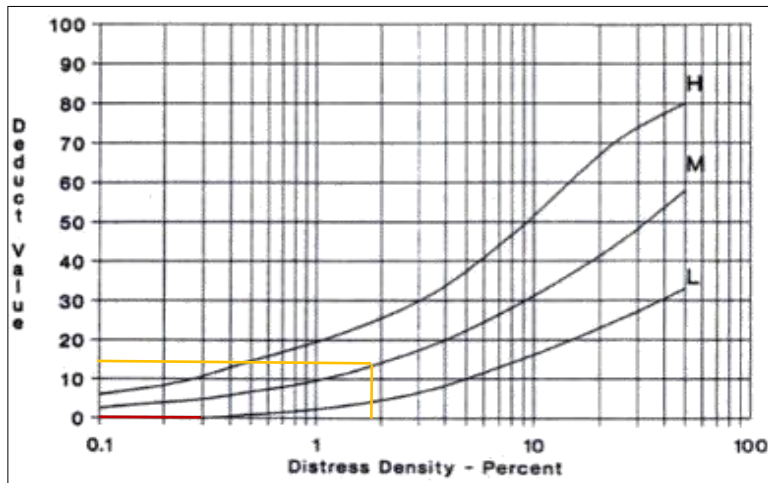
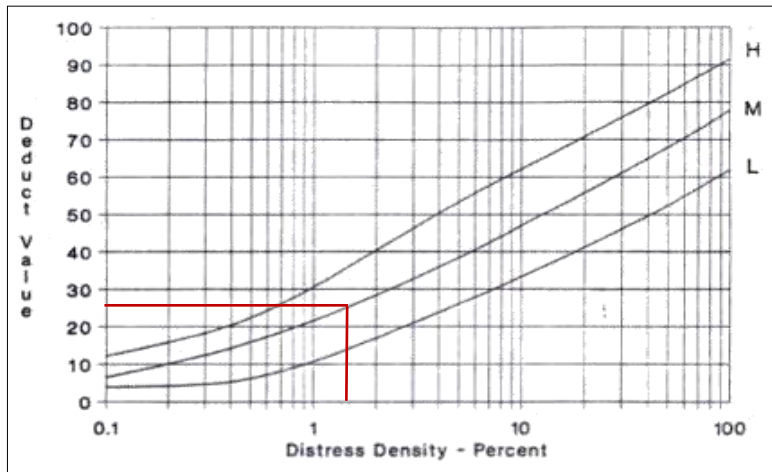
8. alur (m ²)	17	Pengembangan (m ²)						
9. Benjol dan turun (m ²)	18	Pelapukan & butiran lepas (m ²)						
Tingkat kerusakan	<i>Quantity</i>					Total	<i>Density (%)</i>	<i>Deduct Value</i>
11L	0,33	0,57	0,348	0,156	1,0428	1,404	0,20	0
11M	3,68	3,3	2,8462	0,78	2,21	12,8162	1,83	14
15M	36,8	-	-	-	-	36,8	5,26	25
8M	26,85					26,85	3,84	34
1M	10,875	-	-	-	-	10,875	1,55	37
10H	9,92					9,92	1,42	22
<i>Total Deduct Value</i>			132			<i>PCI = 26</i>		
<i>Correct Deduct Value</i>			74

<i>Distress Severity</i>	<i>Deduct Value</i>
11 L	0
11 M	14
15 M	25
8 M	34
1 M	37
10 H	22

$$\begin{aligned}
 CDV Max & : 26 \\
 PCIS & = 100 - CDV Max \\
 & = 100 - 74 \\
 & = 26
 \end{aligned}$$

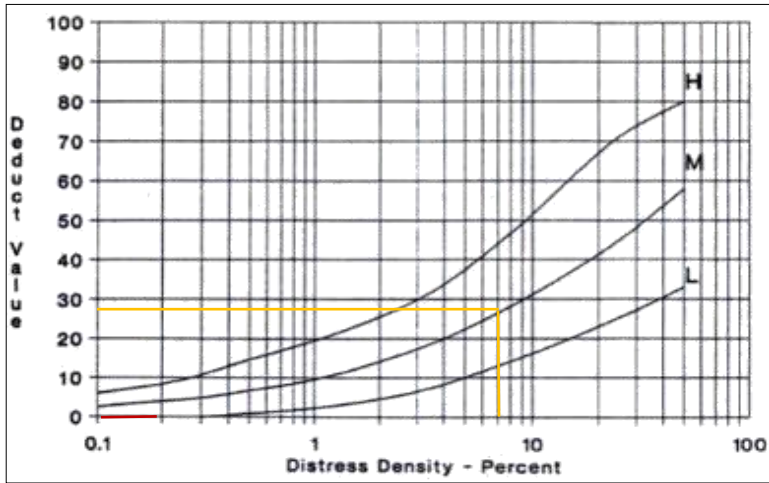
8. alur (m ²)	17	Pengembangan (m ²)						
9. Benjol dan turun (m ²)	18	Pelapukan & butiran lepas (m ²)						
Tingkat kerusakan	Quantity					Total	Density (%)	Deduct Value
11L	0,15	0,51	0,71	-	-	1,36	0,19	0
10L	0,55	0,02	0,45	-	-	1,02	0,15	0
11M	4,29	11,53	23,98	8,33	3,91	49,42	7,06	28
1M	32,36	5,40				37,77	5,40	40
3M	8,62	3,47				12,09	1,73	5
8M	30,10					30,10	7,71	40
10H	2,484	0,21488				2,69888	0,39	11
Total Deduct Value		124				PCI = 28		
Correct Deduct Value		72

<i>Distress Severity</i>	<i>Deduct Value</i>
11L	0
10L	0
11M	28
1M	40
3M	5
8M	40
10H	11

$$\begin{aligned}
 CDV_{Max} & : 72 \\
 PCIS & = 100 - CDV_{Max} \\
 & = 100 - 72 \\
 & = 28
 \end{aligned}$$

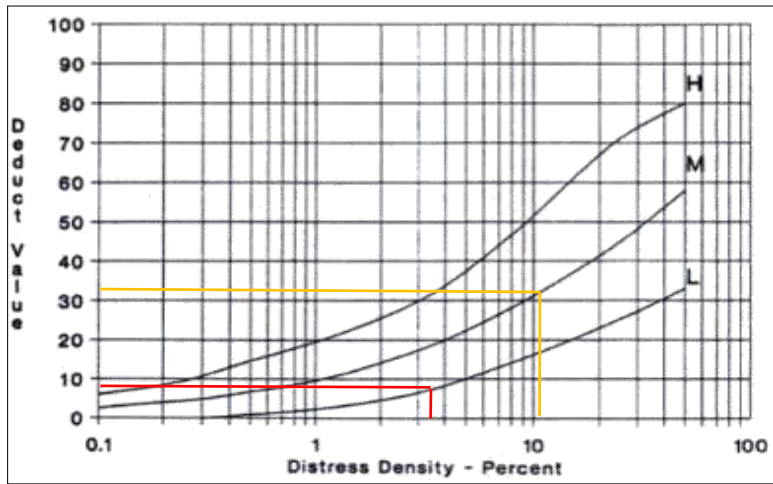
8. alur (m ²)	17	Pengembangan (m ²)						
9. Benjol dan turun (m ²)	18	Pelapukan & butiran lepas (m ²)						
Tingkat kerusakan	Quantity					Total	Density (%)	Deduct Value
11L	1,50	1,56	4,07	16,92		24,04	3,43	8
10L	5,37	0,51				5,88	0,84	5
11M	26,60	4,91	4,84	26,60	16,20	79,15	11,31	33
10M	8,3538	2,55				10,90	1,56	14
3M	1,3975					1,3975	0,20	0
1M	20,71					20,71	2,96	34
Total Deduct Value		94				PCI = 45		
Correct Deduct Value		55

<i>Distress Severity</i>	<i>Deduct Value</i>
11L	8
10L	5
11M	33
10M	14
3M	0
<i>1M</i>	34

$$\begin{aligned}
 CDV Max & : 55 \\
 PCIS & = 100 - CDV Max \\
 & = 100 - 69 \\
 & = 45
 \end{aligned}$$

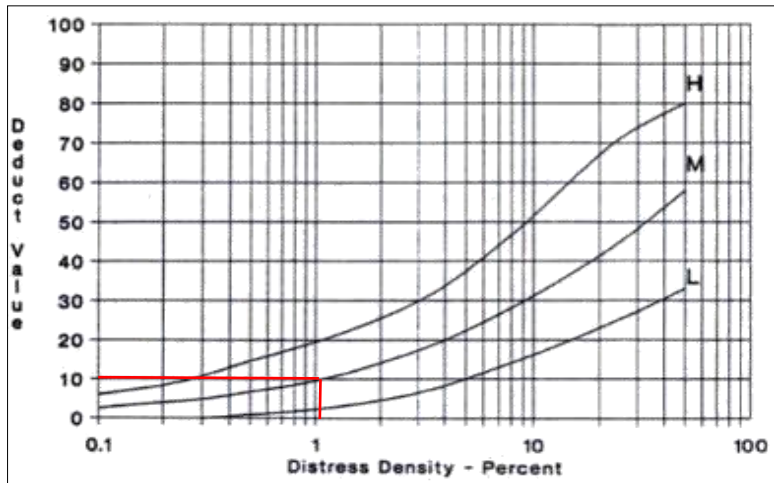
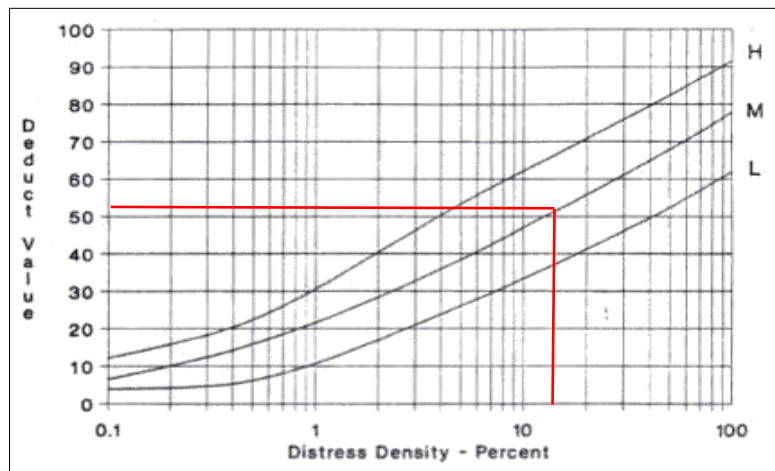
7. Lubang (m ²)	16	Retak slip (m ²)					
8. alur (m ²)	17	Pengembangan (m ²)					
9. Benjol dan turun (m ²)	18	Pelapukan & butiran lepas (m ²)					
Tingkat kerusakan	<i>Quantity</i>				Total	<i>Density</i> (%)	<i>Deduct Value</i>
10L	2,00				2,00	0,29	0
10M	3,13				3,13	0,45	6
1M	42,00	31,43			73,43	10,49	52
11M	7,13				7,13	1,02	10
<i>Total Deduct Value</i>		68			<i>PCI = 57</i>		
<i>Correct Deduct Value</i>		43

<i>Distress Severity</i>	<i>Deduct Value</i>
10L	0
10M	6
1M	52
11M	10

$$\begin{aligned}
 CDV_{Max} &: 57 \\
 PCIS &= 100 - CDV_{Max} \\
 &= 100 - 57 \\
 &= 43
 \end{aligned}$$

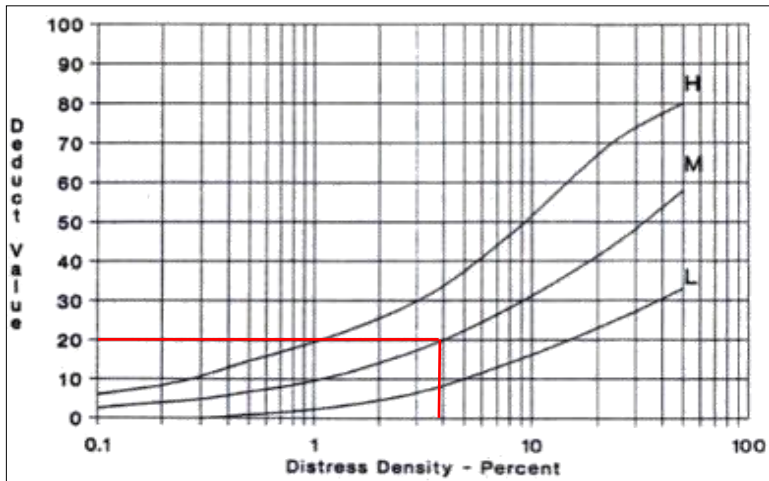
8. alur (m ²)	17	Pengembangan (m ²)					
9. Benjol dan turun (m ²)	18	Pelapukan & butiran lepas (m ²)					
Tingkat kerusakan	Quantity				Total	Density (%)	Deduct Value
1L	5,2	6,6			11,8	1,69	15
11M	12,42	5,10	9,77	-	27,29	3,90	35
1M	15,75	6,60	5,2	-	27,55	3,94	20
10M	58,5				58,5	8,36	34
3M	60,00				60,00	8,57	17
<i>Total Deduct Value</i>		121			<i>PCI = 32</i>		
<i>Correct Deduct Value</i>		68

<i>Distress Severity</i>	<i>Deduct Value</i>
1L	15
11M	35
1M	20
10M	34
3M	17

$$\begin{aligned}
 CDV Max & : 68 \\
 PCI\% & = 100 - CDV Max \\
 & = 100 - 68 \\
 & = 32
 \end{aligned}$$

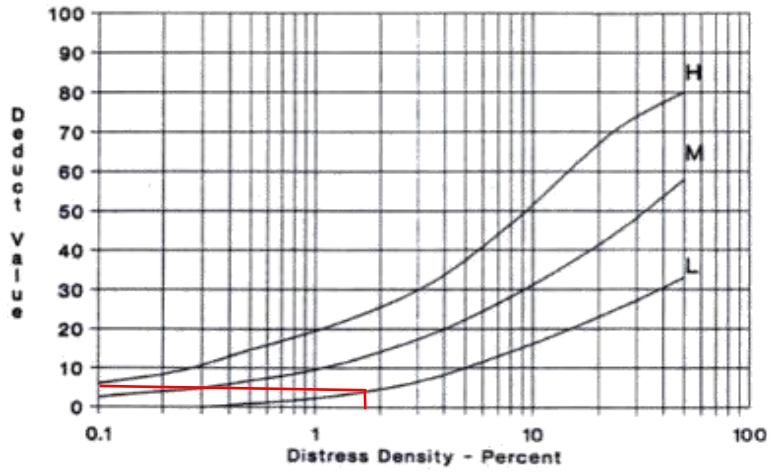
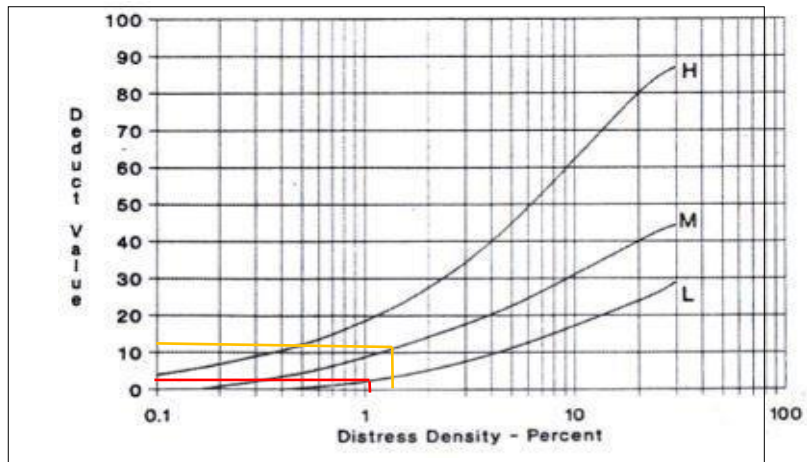
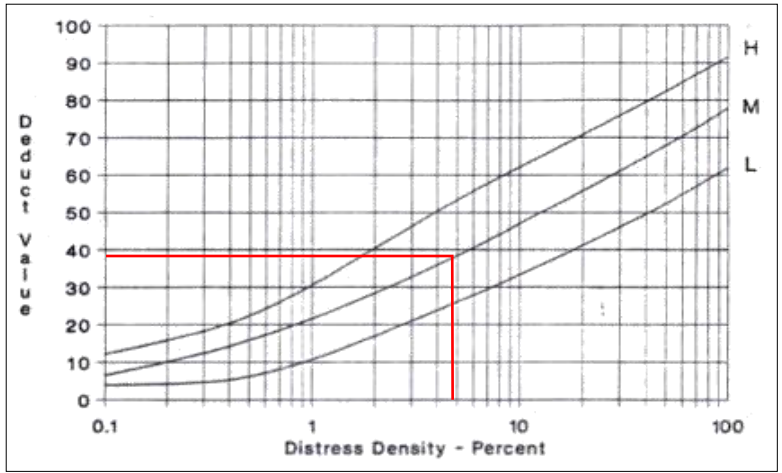
7. Lubang (m ²)	16	Retak slip (m ²)								
8. alur (m ²)	17	Pengembangan (m ²)								
9. Benjol dan turun (m ²)	18	Pelapukan & butiran lepas (m ²)								
Tingkat kerusakan	<i>Quantity</i>						Total	<i>Density</i> (%)	<i>Deduct Value</i>	
11L	2,45	6,20	3,30				11,95	1,71	6	
15L	5,00	2,86				-	7,86	1,12	4	
10L	6,00		-	-		-	6,00	0,86	4	
1M	9,60	23,75	1,42				34,77	4,97	39	
10M	1,28						1,28	0,18	0	
15M	10						10,00	1,43	12	
<i>Total Deduct Value</i>		65					<i>PCI = 52</i>			
<i>Correct Deduct Value</i>		48

<i>Distress Severity</i>	<i>Deduct Value</i>
11L	6
15L	4
10L	4
1M	39
10M	0
15M	12

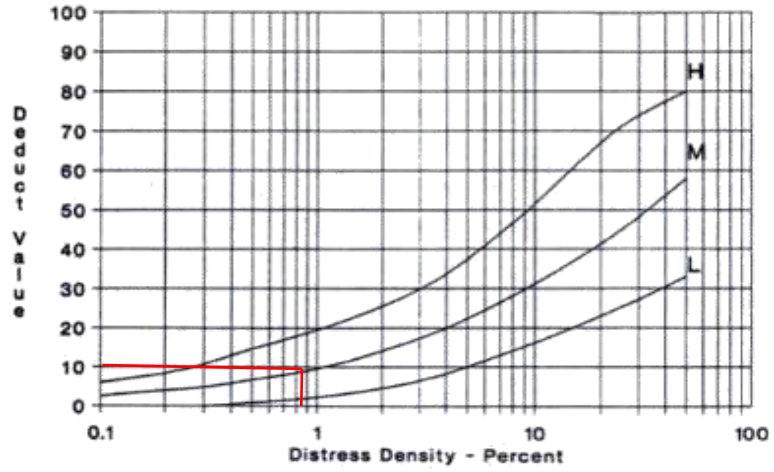
8. alur (m ²)	17	Pengembangan (m ²)					
9. Benjol dan turun (m ²)	18	Pelapukan & butiran lepas (m ²)					
Tingkat kerusakan	<i>Quantity</i>				Total	<i>Density</i> (%)	<i>Deduct Value</i>
15L	2,50				2,50	0,36	0
3M	13,27				13,27	1,90	7
1M	19,20	-		-	19,20	2,74	33
11M	5,85				5,85	0,84	10
10H	4,10				4,10	0,59	15
<i>Total Deduct Value</i>		65			<i>PCI = 51</i>		
<i>Correct Deduct Value</i>		49

<i>Distress Severity</i>	<i>Deduct Value</i>
15L	0
3M	7
1M	33
11M	10
10H	15

$$\begin{aligned}
 CDV Max & : 49 \\
 PCIS & = 100 - CDV Max \\
 & = 100 - 49 \\
 & = 51
 \end{aligned}$$

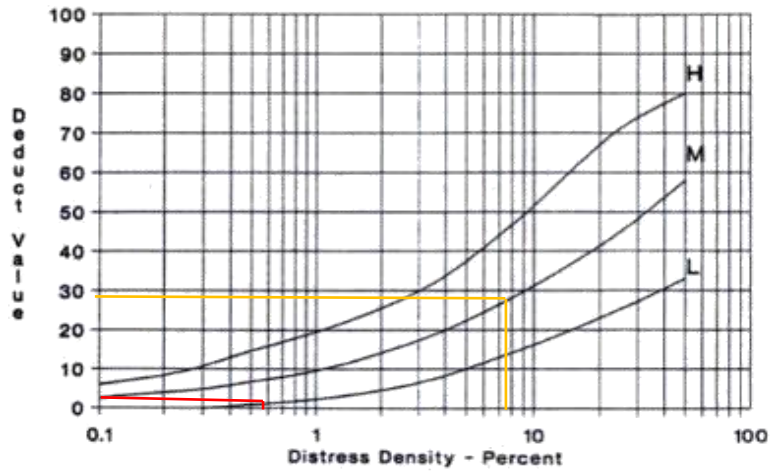
7. Lubang (m ²)	16	Retak slip (m ²)							
8. alur (m ²)	17	Pengembangan (m ²)							
9. Benjol dan turun (m ²)	18	Pelapukan & butiran lepas (m ²)							
Tingkat kerusakan	<i>Quantity</i>					Total	<i>Density</i> (%)	<i>Deduct Value</i>	
11L	2,36	0,15	0,17	0,33	1,03	4,05	0,58	3	
3L	3,00	2,16	1,82			6,98	1,00	0	
11M	3,88	11,90	37,70			53,48	7,64	29	
3M	46,75					46,75	6,68	15	
15M	24,00					24,00	3,43	19	
<i>Total Deduct Value</i>		66				<i>PCI = 52</i>			
<i>Correct Deduct Value</i>		48

<i>Distress Severity</i>	<i>Deduct Value</i>
11L	3
3L	0
11M	29
3M	15
15M	19

$$\begin{aligned}
 CDV_{Max} &: 48 \\
 PCIS &= 100 - CDV_{Max} \\
 &= 100 - 48 \\
 &= 52
 \end{aligned}$$

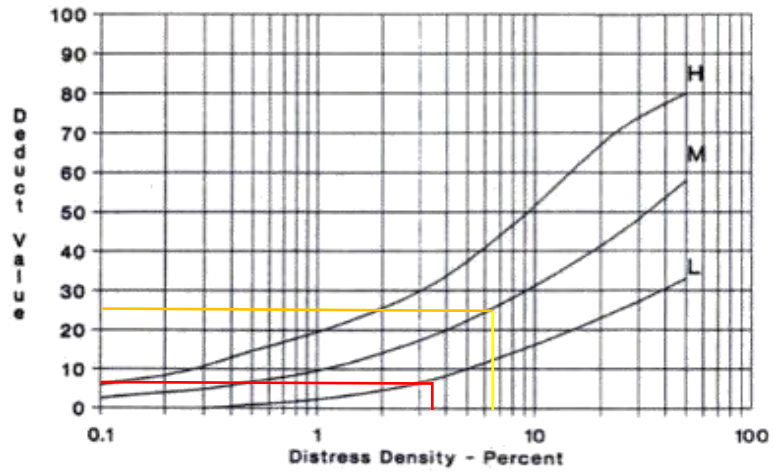
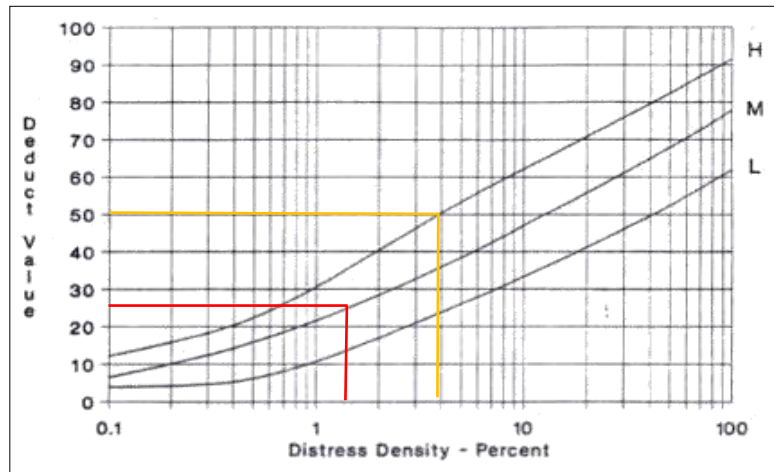
7. Lubang (m ²)	16,00	Retak slip (m ²)							
8. alur (m ²)	17,00	Pengembangan (m ²)							
9. Benjol dan turun (m ²)	18,00	Pelapukan & butiran lepas (m ²)							
Tingkat kerusakan	Quantity						Total	Density (%)	Deduct Value
11L	9,60	3,00	0,96	1,12	8,82		23,50	3,36	8
1M	3,00	7,00	-	-			10,00	1,43	26
15M	2,50	1,10	0,96	1,70			6,26	0,89	8
11M	6,20	10,50	27,00				43,70	6,24	27
1H	17,50	10,00					27,50	3,93	50
<i>Total Deduct Value</i>		119				<i>PCI = 32</i>			
<i>Correct Deduct Value</i>		68

<i>Distress Severity</i>	<i>Deduct Value</i>
11L	8
1M	26
15M	8
11M	27
1H	50

$$\begin{aligned}
 CDV_{Max} &: 68 \\
 PCIS &= 100 - CDV_{Max} \\
 &= 100 - 68 \\
 &= 32
 \end{aligned}$$

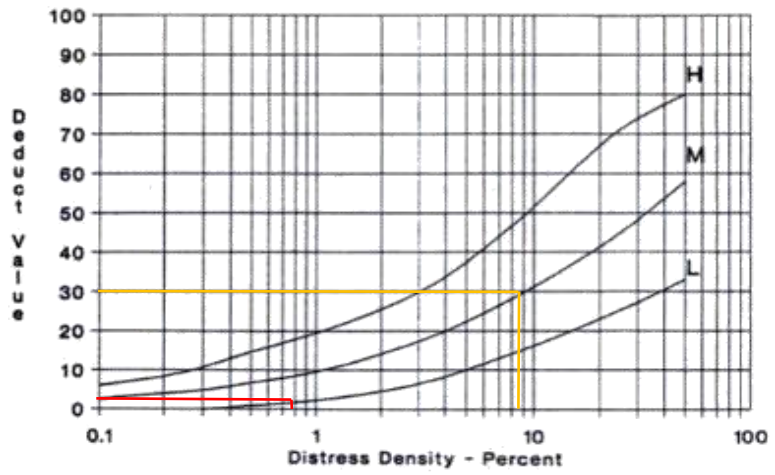
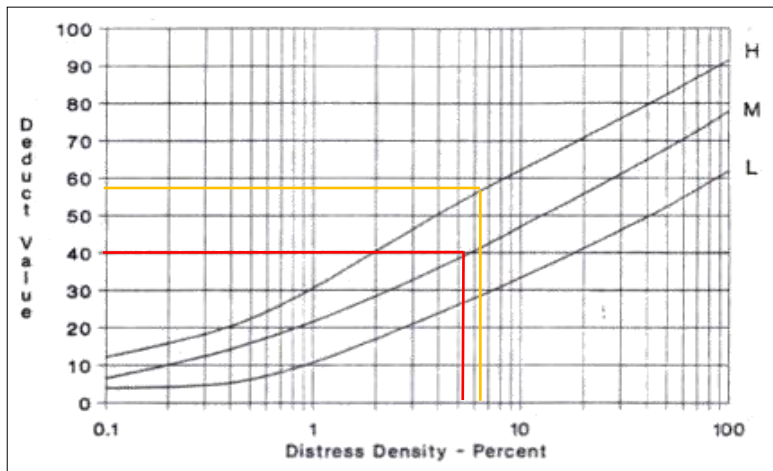
9. Benjol dan turun (m ²)	18	Pelapukan & butiran lepas (m ²)					
Tingkat kerusakan	<i>Quantity</i>				Total	<i>Density</i> (%)	<i>Deduct Value</i>
11L	5,44				5,44	0,78	3
11M	14,52	45	-	-	59,52	8,50	30
1M	35,7		-	-	35,70	5,10	40
1H	44,2				44,20	6,31	58
<i>Total Deduct Value</i>		131			<i>PCI = 20</i>		
<i>Correct Deduct Value</i>		80

<i>Distress Severity</i>	<i>Deduct Value</i>
11L	3
11M	30
1M	40
1H	58

$$\begin{aligned}
 CDV Max & : 80 \\
 PCIS & = 100 - CDV Max \\
 & = 100 - 20 \\
 & = 20
 \end{aligned}$$

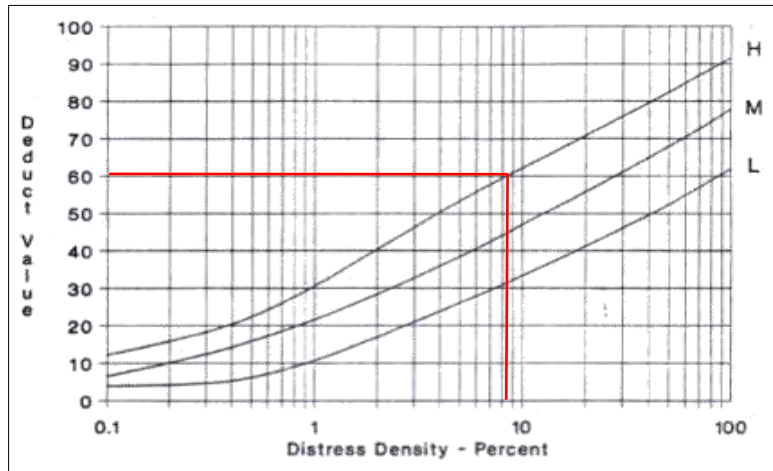
9. Benjol dan turun (m ²)	18	Pelapukan & butiran lepas (m ²)					
Tingkat kerusakan	Quantity				Total	Density (%)	Deduct Value
11L	4,26	0,4224	0,7375		5,42	0,77	3
11M	15	5,13	10	-	30,13	4,30	23
3M	3	1,9908	-	-	4,99	0,71	3
5M	8,05				8,05	1,15	10
1H	60				60,00	8,57	60
<i>Total Deduct Value</i>		98			<i>PCI =30</i>		
<i>Correct Deduct Value</i>		70

<i>Distress Severity</i>	<i>Deduct Value</i>
11L	3
11M	23
3M	3
5M	10
1H	60

$$\begin{aligned}
 CDV Max & : 70 \\
 PCIS & = 100 - CDV Max \\
 & = 100 - 70 \\
 & = 30
 \end{aligned}$$

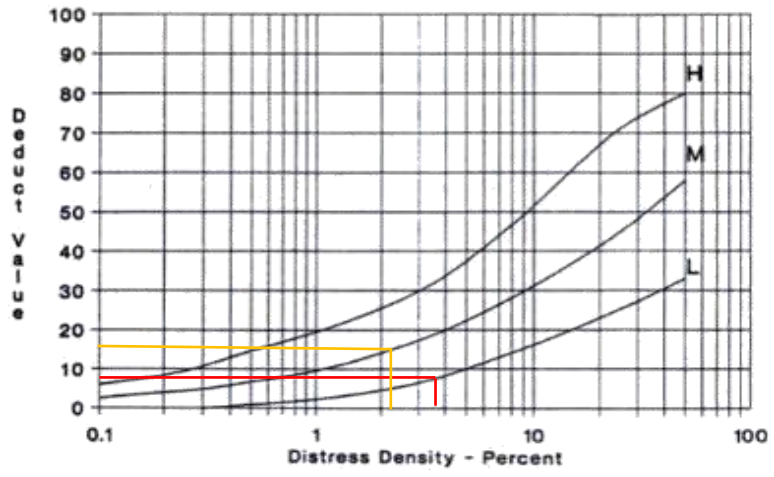
9. Benjol dan turun (m ²)	18	Pelapukan & butiran lepas (m ²)					
Tingkat kerusakan	Quantity				Total	Density (%)	Deduct Value
11L	18,85	6,6			25,45	3,64	8
11M	15,795	-	-	-	15,80	2,26	16
1M	31,9	41,625		-	73,53	10,50	53
10M	0,96	2	0,72		3,68	0,53	2
10H	4,875				4,88	0,70	17
<i>Total Deduct Value</i>		96			<i>PCI =37</i>		
<i>Correct Deduct Value</i>		63

<i>Distress Severity</i>	<i>Deduct Value</i>
11L	8
11M	16
1M	53
10M	2
10H	17

$$\begin{aligned}
 CDV\ Max & : 63 \\
 PCIS & = 100 - CDV\ Max \\
 & = 100 - 63 \\
 & = 37
 \end{aligned}$$

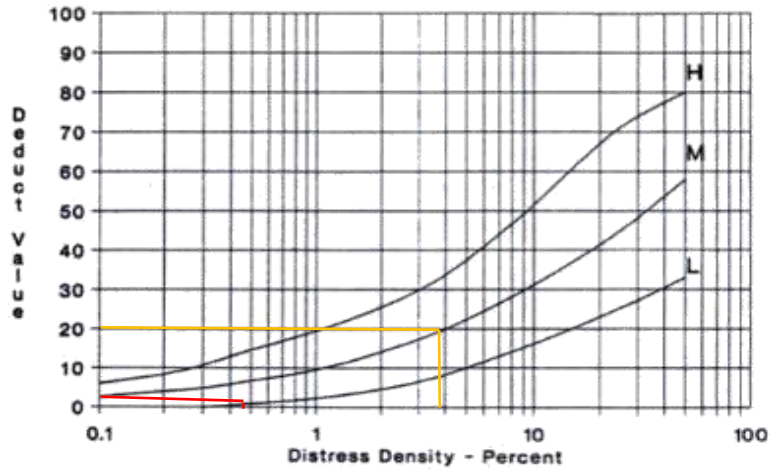
9. Benjol dan turun (m ²)	18	Pelapukan & butiran lepas (m ²)					
Tingkat kerusakan	<i>Quantity</i>				Total	<i>Density</i> (%)	<i>Deduct Value</i>
11L	1,32	1,17			2,49	0,36	3
11M	20,16	-	-	-	20,16	2,88	20
1M	6,545	-	-	-	6,55	0,94	22
18M	1,125				1,13	0,16	0
<i>Total Deduct Value</i>		45			<i>PCI = 70</i>		
<i>Correct Deduct Value</i>		30

<i>Distress Severity</i>	<i>Deduct Value</i>
11L	3
11M	20
1M	22
18M	0
