ANALISIS PENILAIAN KERUSAKAN JALAN DAN ALTERNATIF PERBAIKAN PERKERASAN DI JALAN BYPASS GEMPOL

Abdul Hamid Al Imadi¹, dan Nurani Hartatik²

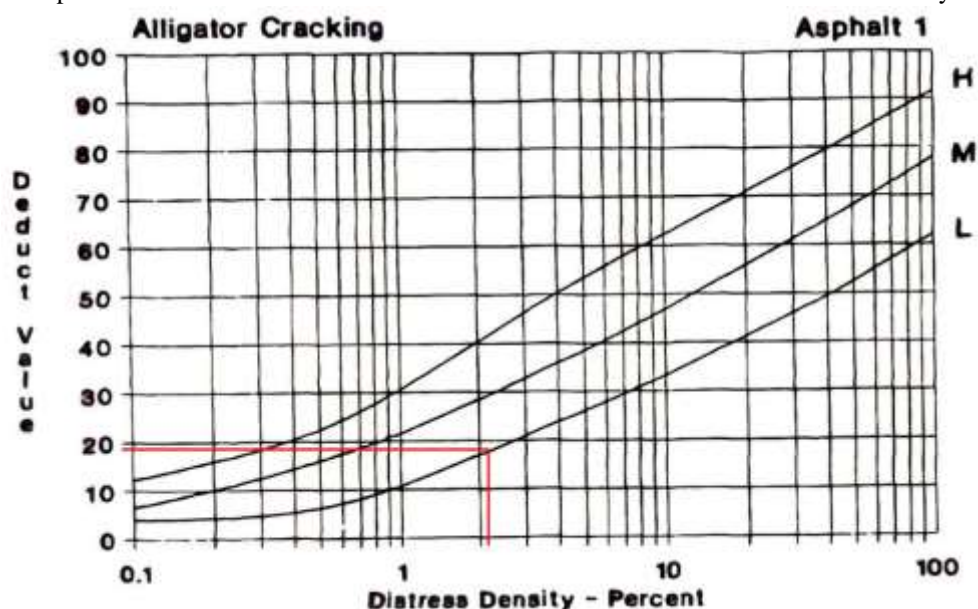
Gambar 4. Hasil Grafik Deduct Value Retak Kulit Buaya

Untuk mendapatkan nilai DV, nilai kerapatan (*density*) yang telah diperoleh dimasukkan pada grafik DV untuk mendapatkan nilai *deduct value*. Berikut contoh nilai DV untuk kerusakan retak kulit buaya :

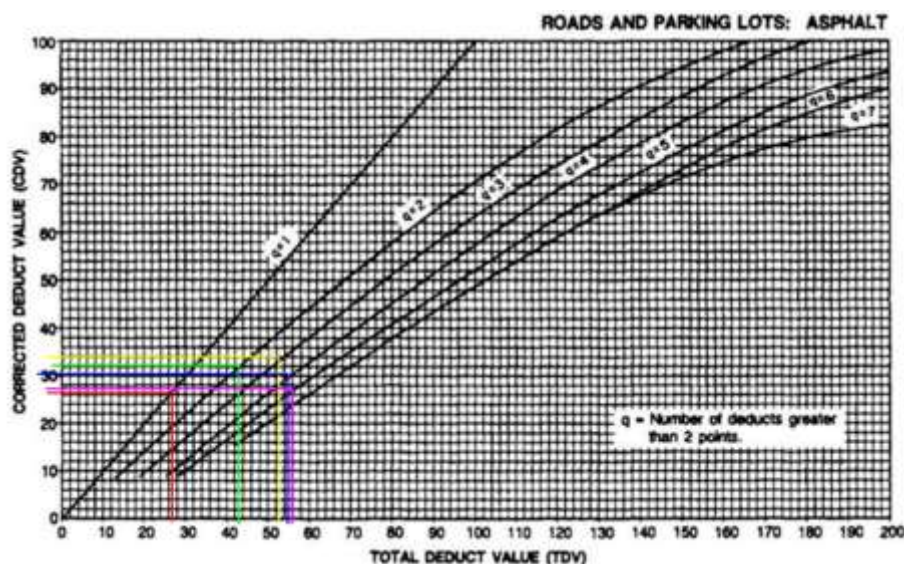
Gambar 5. Hasil Grafik Hubungan Antara CDV dan TDV

Nilai pengurang izin (q) didefinisikan sebagai jumlah *deduct value* (DV) yang memiliki nilai lebih besar dari 2. Dalam grafik diatas nilai CDV terbesar ditemukan pada q = 3 dengan nilai 34.

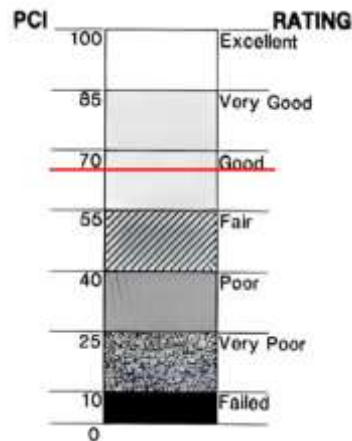
Gambar 6. Grafik Nilai PCI STA 0+000 – 0+100 Sampel 1A

Pada sampel 1A STA 0+000 – 0+100, nilai PCI yang diperoleh adalah 66. Nilai ini menunjukkan bahwa daerah yang ditinjau berada dalam kondisi baik (*good*).
