ANALISIS PENILAIAN KERUSAKAN JALAN DAN ALTERNATIF PERBAIKAN PERKERASAN DI JALAN BYPASS GEMPOL

Abdul Hamid Al Imadi¹, Nurani Hartatik²

¹Jurusan Teknik Sipil, Universitas 17 Agustus 1945 Surabaya, Jl. Semolowaru 45, Surabaya
Email: hamidalimadi04@gmail.com

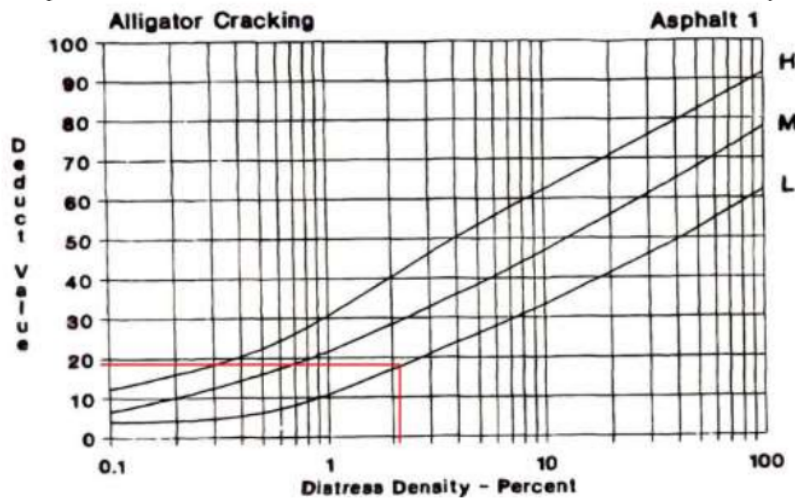
Gambar 4. Hasil Grafik Deduct Value Retak Kulit Buaya

- Retak Kulit Buaya (L) : 8,99 m²
- Retak Pinggir (L) : 3,88 m²
- Lubang (L) : 0,33 m²
- Retak Memanjang & Melintang (L) : 5,13 m²
- Retak Memanjang & Melintang (M) : 5,8 m²

- R. Kulit Buaya (L) = $\frac{8,99}{7 \times 100} \times 100 = 2,25\%$
- R. Pinggir (L) = $\frac{3,88}{7 \times 100} \times 100 = 0,97\%$
- Lubang (L) = $\frac{0,33}{7 \times 100} \times 100 = 0,08\%$
- R. Memanjang & melintang (L) = $\frac{5,13}{7 \times 100} \times 100 = 1,28\%$
- R. Memanjang & melintang (M) = $\frac{5,80}{7 \times 100} \times 100 = 1,45\%$

Untuk mendapatkan nilai DV, nilai kerapatan (*density*) yang telah diperoleh dimasukkan pada grafik DV untuk mendapatkan nilai *deduct value*. Berikut contoh nilai DV untuk kerusakan retak kulit buaya :

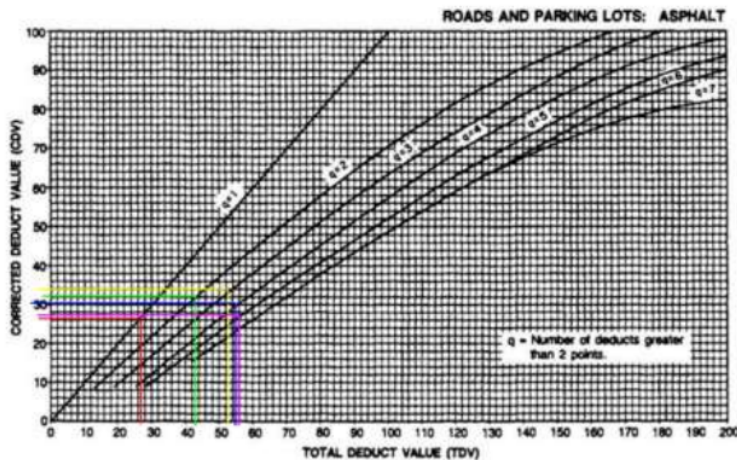
Gambar 5. Hasil Grafik Hubungan Antara CDV dan TDV

Selanjutnya, nilai tersebut dimasukkan kedalam grafik *Corrected Deduct Value (CDV)*, setelah mendapatkan nilai total *deduct value* dengan cara menarik garis vertikal hingga memotong garis q, lalu dilanjutkan dengan menarik garis horizontal. Seperti contoh berikut.

Nilai pengurang izin (q) didefinisikan sebagai jumlah *deduct value* (DV) yang memiliki nilai lebih besar dari 2. Dalam grafik diatas nilai CDV terbesar ditemukan pada q = 3 dengan nilai 34.

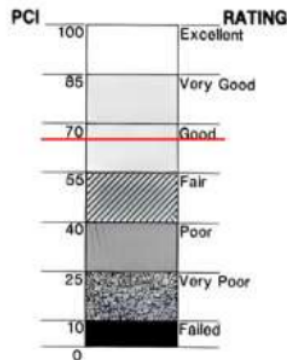
Gambar 6. Grafik Nilai PCI STA 0+000 – 0+100 Sampel 1A

Pada sampel 1A STA 0+000 – 0+100, nilai PCI yang diperoleh adalah 66. Nilai ini menunjukkan bahwa daerah yang ditinjau berada dalam kondisi baik (*good*).
