## **BAB IV**

### **ANALISIS DATA DAN PEMBAHASAN**

#### **4.1. Deskripsi Penelitian**

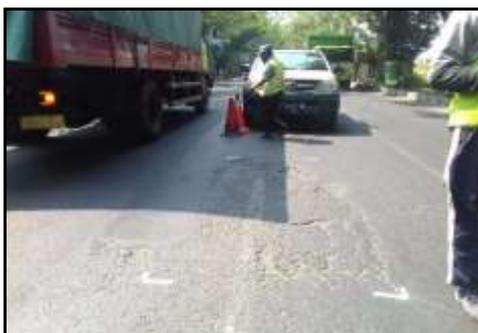
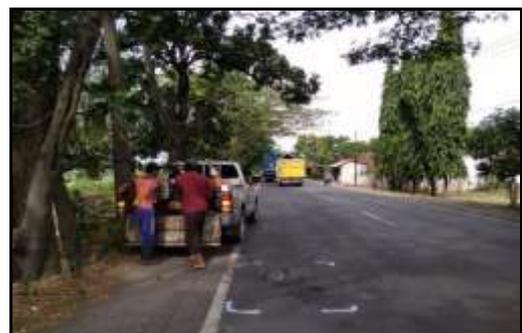
Gambar 4.2 Kondisi Jalan Lajur Kiri KM. SBY 99+000 – 100+000

Nilai rata –rata IRI (*Roughometer*) yang diperoleh dari survey uji kerataan pada KM. SBY 99+000 – 100+000 untuk lajur kiri L1 dan L2 adalah sebesar 7,3 m/km dan 7,0 m/km. sedangkan pada lajur kanan R1 dan R2 sebesar 6,3 m/km dan 6,6 m/km. Sesuai dengan spesifikasi Direktorat Bina Marga 2011, dengan hasil rata-rata nilai IRI tersebut ruas jalan dikategorikan dalam kondisi permukaan jalan tidak mantab / kurang baik. Hal ini dikarenakan pada segmen ini belum dilakukan pemeliharaan jalan dengan baik sehingga masih banyak kerusakan jalan yang diakibatkan oleh beban lalu lintas berat yang berulang-ulang melewati ruas jalan tersebut.

- Secara keseluruhan ruas jalan Gempol - Bangil - Pasuruan – Probolinggo KM. SBY 99+000 – 100+000 lajur kiri dan kanan masih dalam kondisi jalan mantap. Akan tetapi untuk lajur kiri nilai kondisi jalan mantapnya sudah mendekati dengan nilai kondisi jalan tidak mantap yaitu 8,0 m/km dikarenakan banyak permukaan jalan mengalami retak, lubang dan blending. Oleh karena itu, perlunya adanya segera peningkatan jalan / overlay pada lajur kiri tersebut.

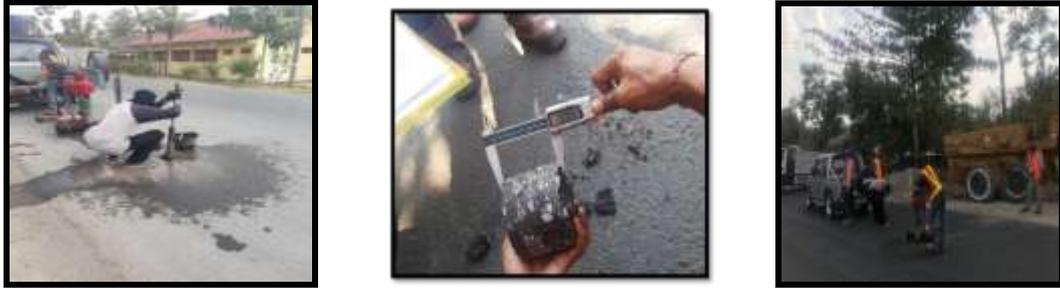
Gambar 4.4 Pengambilan benda uji core drill untuk uji density

- Hasil pengujian kepadatan density core drill belum memenuhi spesifikasi dari Job Mix Formula yang telah disetujui yaitu sebesar 1,792 untuk lajur kiri.
- Sedangkan untuk lajur kanan nilai uji kepadatan density juga belum memenuhi spesifikasi dari Job Mix Formula yang telah disetujui yaitu sebesar 1,898.
- Perlu adanya pengawasan dan pelaksanaan pekerjaan long segment yang lebih baik agar mutu struktur lapis AC-WC sesuai dengan umur rencana.

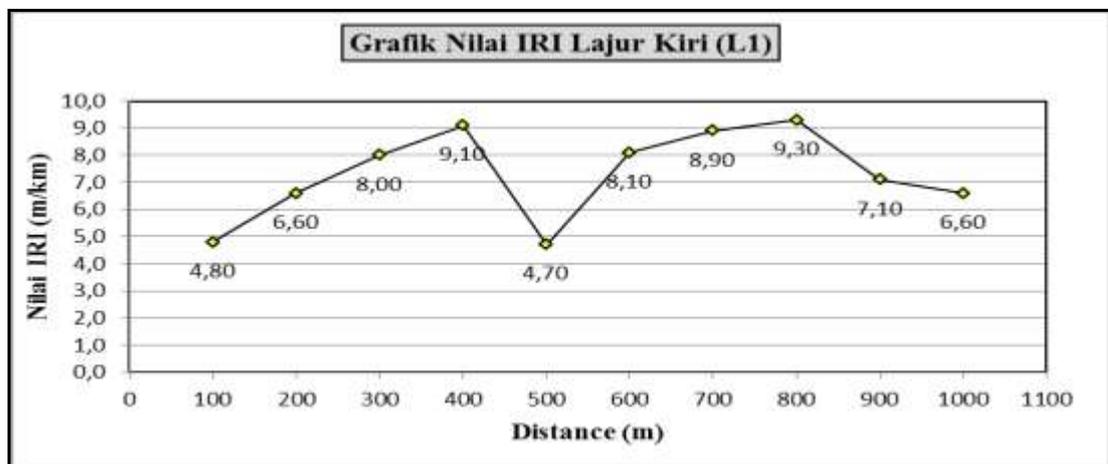
Gambar 4.5 Grafik Tingkat Kerusakan Permukaan Jalan Lajur Kiri (L1)

- Kondisi permukaan jalan untuk lajur kiri (L1) adalah kondisi jalan masih mantap dengan nilai IRI sebesar 7,3 m/km.
- Kondisi permukaan jalan untuk lajur kiri (L2) adalah kondisi jalan masih mantap dengan nilai IRI sebesar 7,0 m/km.

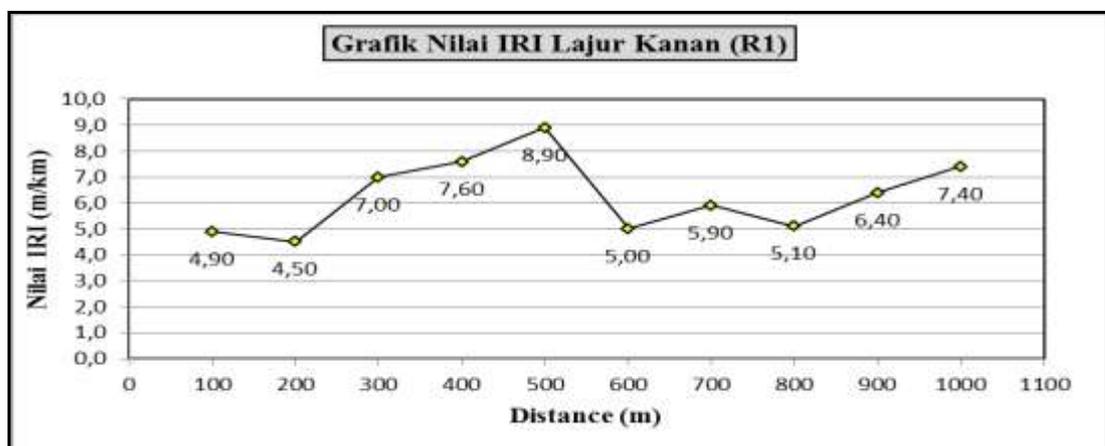
Gambar 4.7 Grafik Tingkat Kerusakan Permukaan Jalan Lajur Kanan (R1)

- Kondisi permukaan jalan untuk lajur kanan (R1) adalah kondisi jalan masih mantap dengan nilai IRI sebesar 6,3 m/km.
- Kondisi permukaan jalan untuk lajur kiri (L1) adalah kondisi jalan masih mantap dengan nilai IRI sebesar 6,6 m/km.
