## **BAB 4**

### **ANALISIS DATA DAN PEMBAHASAN**

Tabel 4.1 Catatan Kondisi dan Hasil Pengukuran Ruas Jalan  
Gragalan – Podorejo

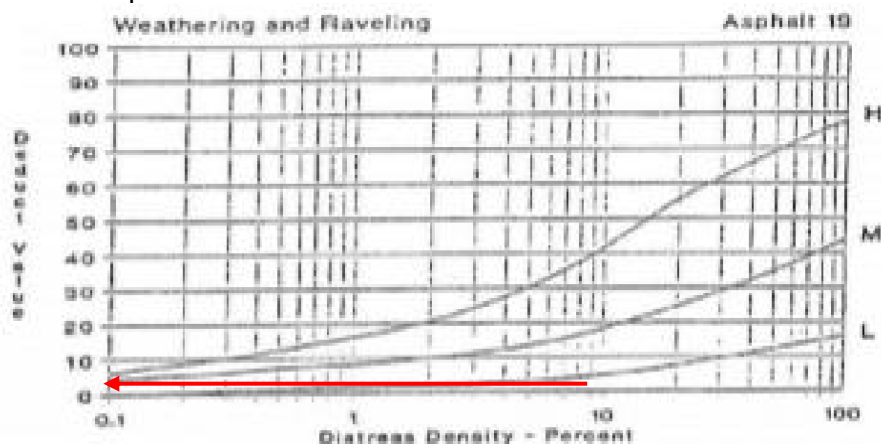
Gambar 4.1 Grafik *Deduct Value* (Pelepasan Butir)

1. Pelepasan Butir =  $\frac{53,70}{5,5 \times 100} \times 100\% = 9,76\%$

Mencari *deduct value* (DV) yang berupa grafik jenis-jenis kerusakan. Adapun cara untuk menentukan DV, yaitu dengan memasukkan persentase densitas pada grafik masing-masing jenis kerusakan kemudian menarik garis vertikal sampai memotong tingkat kerusakan (*low, medium, high*), selanjutnya pada titik potong tersebut ditarik garis horizontal dan akan didapat DV. Mencari *deduct value* (DV) Pada STA 0+100 s/d 0+200.

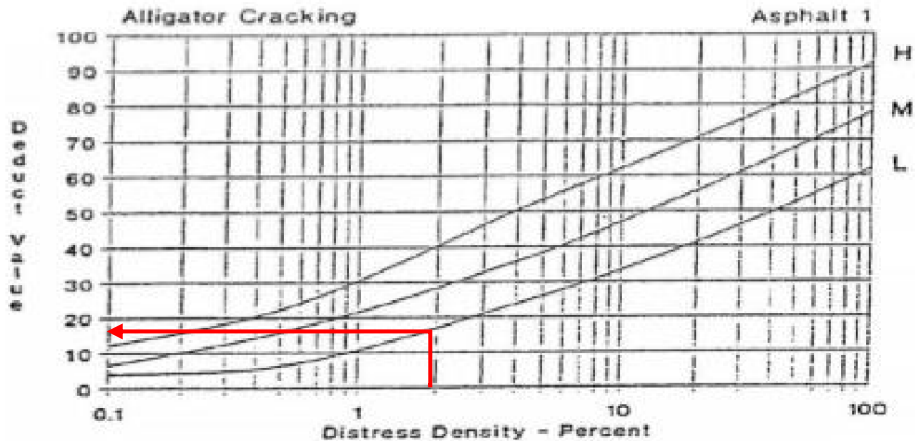
Gambar 4.2 Grafik *Deduct Value* (Retak Kulit Buaya)

2. Retak Kulit Buaya =  $\frac{10,57}{5,5 \times 100} \times 100\% = 1,92\%$

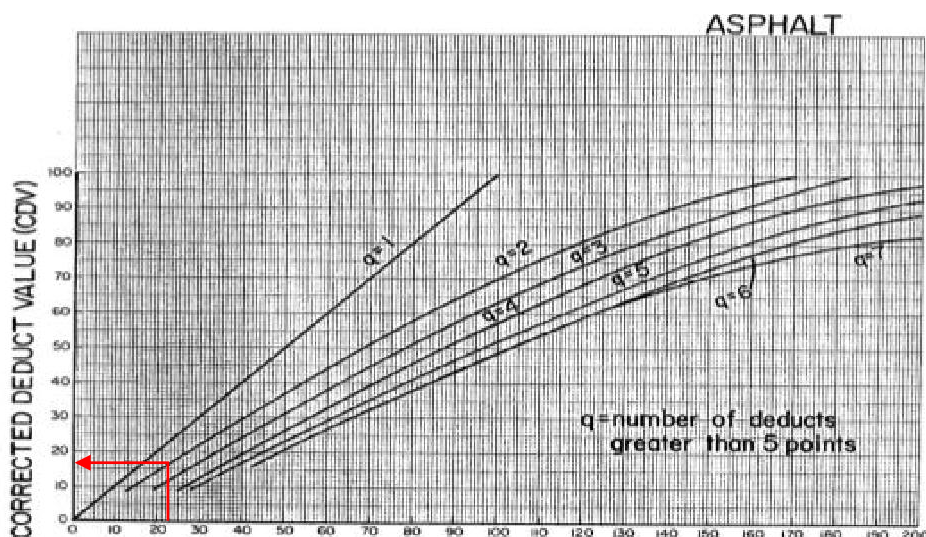
Gambar 4.3 Correct Deduct Value STA 0+100 s/d 0+200

Pada Gambar CDV diatas terdapat nilai pengurang terkoreksi maksimum (CDV) pada STA 0+100 s/d 0+200 adalah 16

Nilai yang diperoleh tersebut dapat menunjukkan kondisi perkerasan pada segmen yang ditinjau, apakah baik, sangat baik atau bahkan buruk sekali dengan menggunakan parameter PCI. Sebagai contoh untuk segmen Km. 0+100 s/d 0+200, CDV= 16 maka, PCI =  $100 - 16 = 84$  SANGAT BAIK (*very good*)

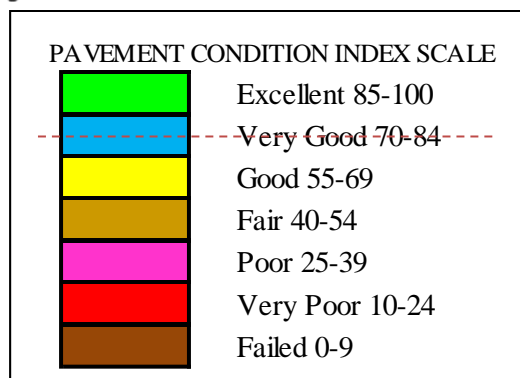
Gambar 4.4 Kualifikasi Kualitas Perkerasan STA 0+100- 0+600

$$= \frac{\sum \text{PCI}}{\text{Jumlah Segmen}} = \frac{417}{5} = 83,4 \% \text{ SANGAT BAIK (very good)}$$

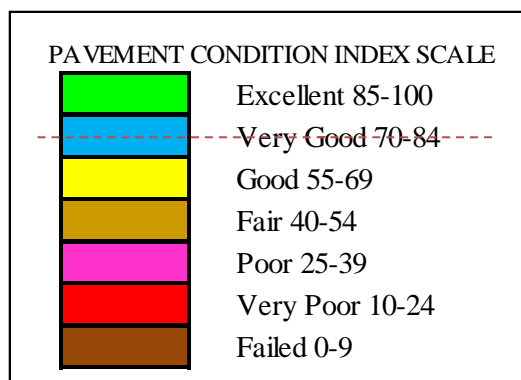
Gambar 4.5 Kualifikasi Kualitas Perkerasan STA 0+600- 1+100

$$= \frac{\sum \text{PCI}}{\text{Jumlah Segmen}} = \frac{413}{5} = 82,6\% \quad \text{SANGAT BAIK (*very good*)}$$

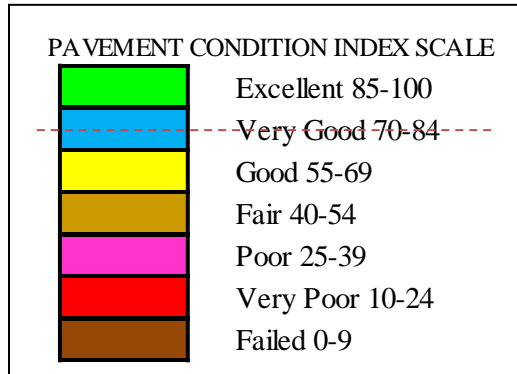
Gambar 4.6 Kualifikasi Kualitas Perkerasan STA 1+100- 1+600

$$= \frac{\sum \text{PCI}}{\text{Jumlah Segmen}} = \frac{382}{5} = 76,4\% \text{ SANGAT BAIK (very good)}$$

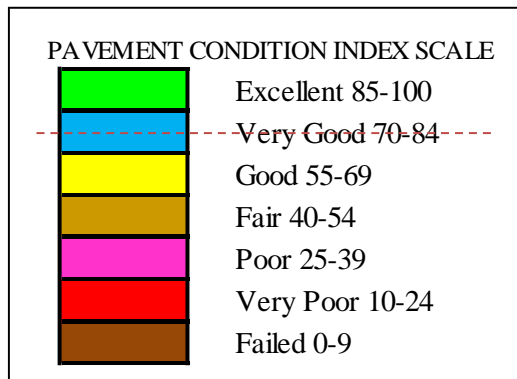
Gambar 4.7 Kualifikasi Kualitas Perkerasan Menurut Nilai PCI

Dari data yang telah dihasilkan diatas jenis kerusakan yang terendah adalah Pada STA 1+300 - 1+400 dengan nilai 59 % dalam kategori Baik (*good*) dan Nilai tertinggi pada 1+100 - 1+200 adalah 92 % dalam kategori sempurna (*excellent*). Dari nilai PCI masing-masing penelitian dapat diketahui kualitas nilai keseluruhan rata-rata lapis perkerasan ruas Jalan Gragalan – Podorejo adalah 80,8 % berdasarkan klasifikasi yang ada yaitu sempurna (*excellent*), sangat baik (*very good*), baik (*good*), Sedang (*fair*), jelek (*poor*) dan gagal (*failed*) kualitas ruas Jalan Gragalan- Podorejo berada pada level sangat baik (*very good*) seperti yang dapat dilihat pada Gambar 4.7.

Nilai indeks kondisi perkerasan (PCI) rata rata ruas Jalan Gragalan-Podorejo adalah 80,8 % yang termasuk dalam kategori Sangat Baik
