## BAB 4

### ANALISIS DATA DAN PEMBAHASAN

Obyek penelitian ini adalah ruas jalan nasional Gempol – Bangil – Pasuruan – Probolinggo – Jalan Ruas Lawean – Sukapura dengan satu segmen yang ditinjau dengan Struktur perkerasan eksisting pada ruas segmen ini adalah menggunakan lapisan campuran laston lapis aus AC-WC Lp. Segmen yang ditinjau adalah pada ruas jalan Lawean-Sukapura sepanjang 1 km dari KM. SBY 99+000 – 100+000, lebar badan jalan 7 m dengan perkerasan *Asphalt Concrete Wearing Course Plastic Waste (AC-WCLP)* dan lebar bahu jalan 1-2 m dengan perkerasan agregat klas S. pada segmen ini tingkat kondisi existing jalan adalah rusak ringan dimana banyak ditemukan kerusakan-kerusakan pada beberapa titik. Seperti lubang (*potholes*) dan penambalan (*patching*). Apabila kerusakan tersebut tidak segera ditangani secepatnya akan menyebabkan penurunan kinerja jalan pada ruas jalan segmen tersebut.

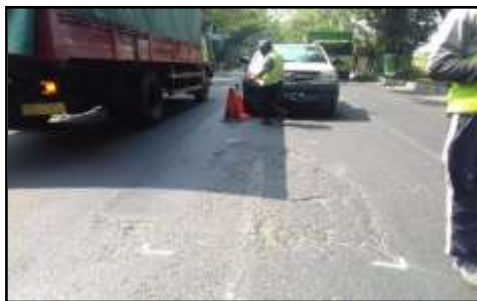
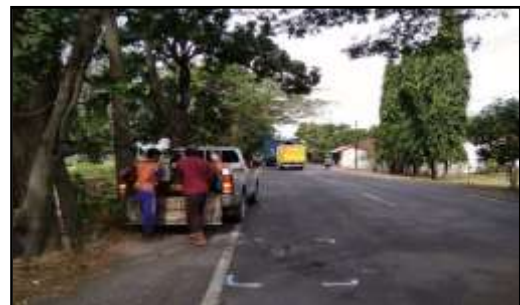
**Gambar 4.2 Kondisi Jalan Lajur Kiri KM. SBY 99+000 – 100+000**

1. Hasil nilai IRI (*Roughometer*) pada lajur kiri (L1) tingkat kemantapan jalan sesuai dengan spesifikasi Direktorat Bina Marga 2011 kondisi jalan mengalami kerusakan sedang 60% dengan nilai rata-rata IRI sebesar 7,3 m/km. Sedangkan tingkat kemantapan jalan pada lajur kiri (L2) kondisi jalan mengalami kerusakan sedang 60% dengan nilai rata-rata IRI sebesar 7,0 m/km.
2. Perlu adanya segera peningkatan jalan dengan cara overlay atau penutupan lubang agar tingkat kemantapan jalan menjadi jalan baik.

Nilai rata-rata IRI (*Roughometer*) yang diperoleh dari survey uji kerataan pada KM. SBY 99+000 – 100+000 untuk lajur kiri L1 dan L2 adalah sebesar 7,3 m/km dan 7,0 m/km. Sedangkan pada lajur kanan R1 dan R2 sebesar 6,3 m/km dan 6,6 m/km. Sesuai dengan spesifikasi Direktorat Bina Marga 2011, dengan hasil rata-rata nilai IRI tersebut ruas jalan dikategorikan dalam kondisi permukaan jalan tidak mantab / kurang baik. Hal ini dikarenakan pada segmen ini belum dilakukan pemeliharaan jalan dengan baik sehingga masih banyak kerusakan jalan yang diakibatkan oleh beban lalu lintas berat yang berulang-ulang melewati ruas jalan tersebut.

2. Perlu adanya segera penutupan lubang agar tingkat kemantapan jalan menjadi jalan baik.

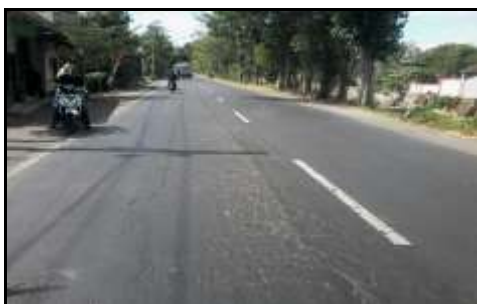
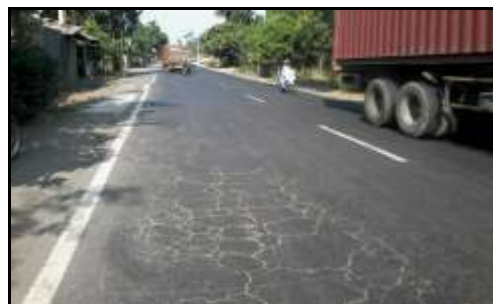
**Gambar 4.3 Kondisi Jalan Lajur Kanan KM. SBY 99+000 – 100+000**

1. Hasil nilai IRI (*Roughometer*) pada lajur kiri (L1) tingkat kemantapan jalan sesuai dengan spesifikasi Direktorat Bina Marga 2011 kondisi jalan mengalami kerusakan sedang 90% dengan nilai rata-rata IRI sebesar 6,3 m/km. Sedangkan tingkat kemantapan jalan pada lajur kiri (L2) kondisi jalan mengalami kerusakan sedang 80% dengan nilai rata-rata IRI sebesar 6,6 m/km.

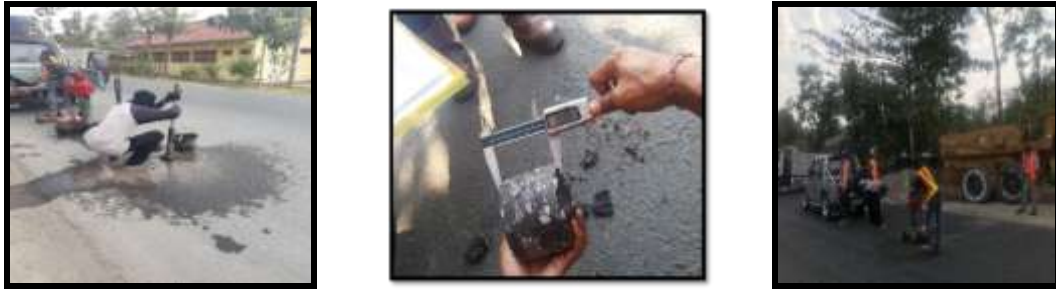
**Gambar 4.4 Pengambilan benda uji core drill untuk uji density**

- 1) Hasil pengujian kepadatan density core drill belum memenuhi spesifikasi dari Job Mix Formula yang telah disetujui yaitu sebesar 1,792 untuk lajur kiri.
- 2) Sedangkan untuk lajur kanan nilai uji kepadatan density juga belum memenuhi spesifikasi dari Job Mix Formula yang telah disetujui yaitu sebesar 1,898.
- 3) Perlu adanya pengawasan dan pelaksanaan pekerjaan long segment yang lebih baik agar mutu struktur lapis AC-WC Lp sesuai dengan umur rencana.

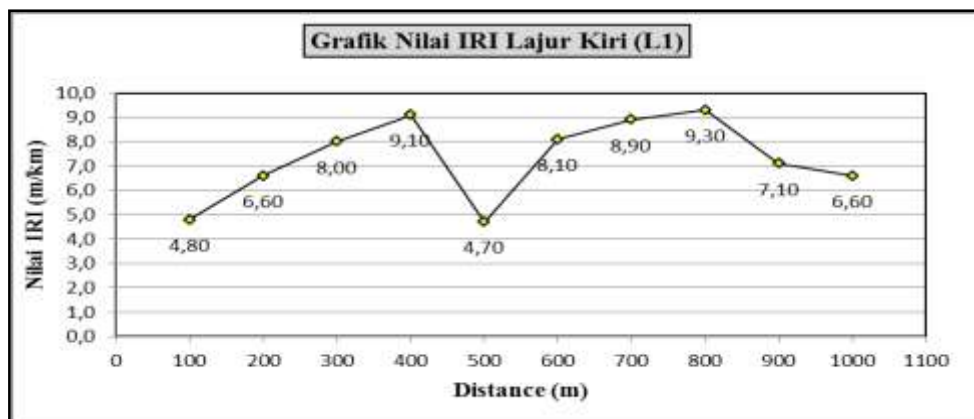
**Gambar 4.5 Grafik Tingkat Kerusakan Permukaan Jalan Lajur Kiri (L1)**

Dari klasifikasi Lajur Kiri (L1) berdasarkan kerusakan permukaan jalan kondisi segmen permukaan jalan hasil nilai IRI (*Roughometer*) yang memiliki rata-rata 7,3 m/km ialah 'Sedang', dapat disimpulkan dalam keadaan 'Mantap'.

Dari gambar diatas tingkat kerusakan permukaan jalan Lajur Kiri (L1) tertinggi pada jarak 800 m dengan nilai IRI 9,30 m/km sedangkan tingkat kerusakan terendah pada jarak 500 m dengan nilai IRI 4,70 m/km.

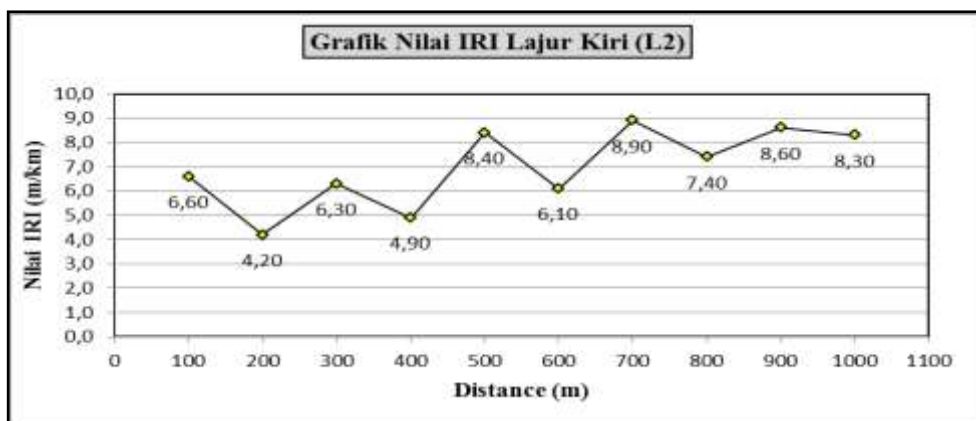
**Gambar 4.6 Grafik Tingkat Kerusakan Permukaan Jalan Lajur Kiri (L2)**

Dari klasifikasi Lajur Kiri (L2) berdasarkan kerusakan permukaan jalan kondisi segmen permukaan jalan hasil nilai IRI (*Roughometer*) yang memiliki rata-rata 7,0 m/km ialah ‘Sedang’, dapat disimpulkan dalam keadaan ‘Mantap’.

Berdasarkan gambar 4.6 Grafik tingkat kerusakan permukaan jalan Lajur Kiri (L2) tertinggi pada jarak 700 m dengan nilai IRI 8,90 m/km sedangkan tingkat kerusakan terendah pada jarak 200 m dengan nilai IRI 4,20m/km.

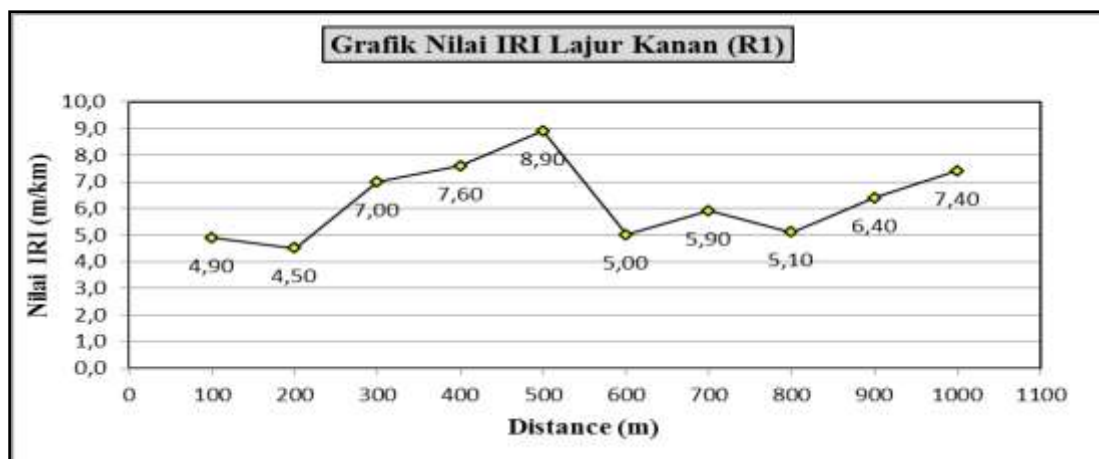
**Gambar 4.7 Grafik Tingkat Kerusakan Permukaan Jalan Lajur Kanan (R1)**

Dari klasifikasi Lajur Kanan (R1) berdasarkan kerusakan permukaan jalan kondisi segmen permukaan jalan hasil nilai IRI (*Roughometer*) yang memiliki rata-rata 6,3 m/km ialah 'Sedang', dapat disimpulkan dalam keadaan 'Mantap'.

Berdasarkan gambar 4.7 Grafik tingkat kerusakan permukaan jalan Lajur Kanan (R1) tertinggi pada jarak 500 m dengan nilai IRI 8,90 m/km sedangkan tingkat kerusakan terendah pada jarak 200 m dengan nilai IRI 4,50 m/km.

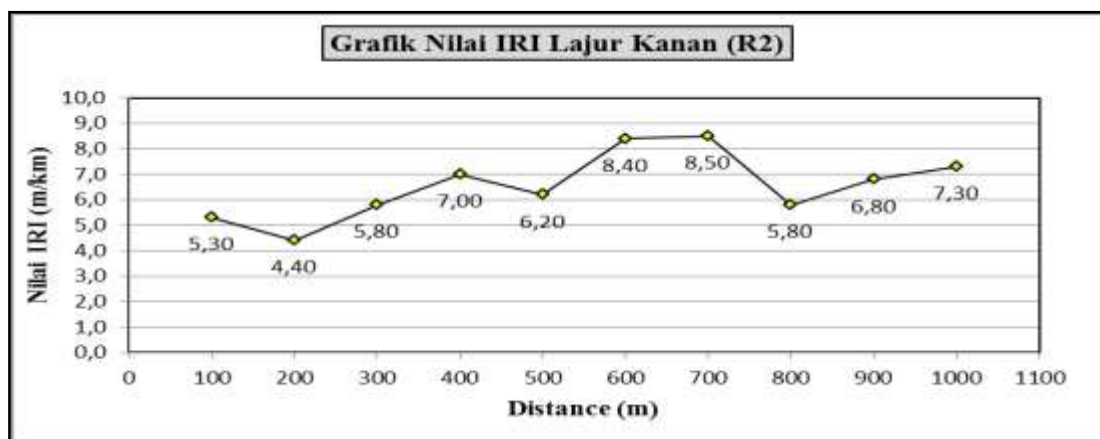
**Gambar 4.8 Grafik Tingkat Kerusakan Permukaan Jalan Lajur Kanan (R2)**

Dari klasifikasi Lajur Kanan (R2) berdasarkan kerusakan permukaan jalan kondisi segmen permukaan jalan hasil nilai IRI (*Roughometer*) yang memiliki rata-rata 6,6 m/km ialah 'Sedang', dapat disimpulkan dalam keadaan 'Mantap'.

Berdasarkan gambar 4.8 Grafik tingkat kerusakan permukaan jalan Lajur Kanan (R2) tertinggi pada jarak 700 m dengan nilai IRI 8,50 m/km sedangkan tingkat kerusakan terendah pada jarak 200 m dengan nilai IRI 4,40 m/km.
