# IDENTIFIKASI JENIS KERUSAKAN JALAN LEGUNDI BUNDER, JAWA TIMUR

Ahmad Zakaria<sup>1</sup>, Gede Surya<sup>2</sup>, Nurani Hartatik<sup>3</sup>

Fakultas Teknik, Universitas 17 Agustus 1945 Surabaya Jl. Semolowaru No.45 – Surabaya

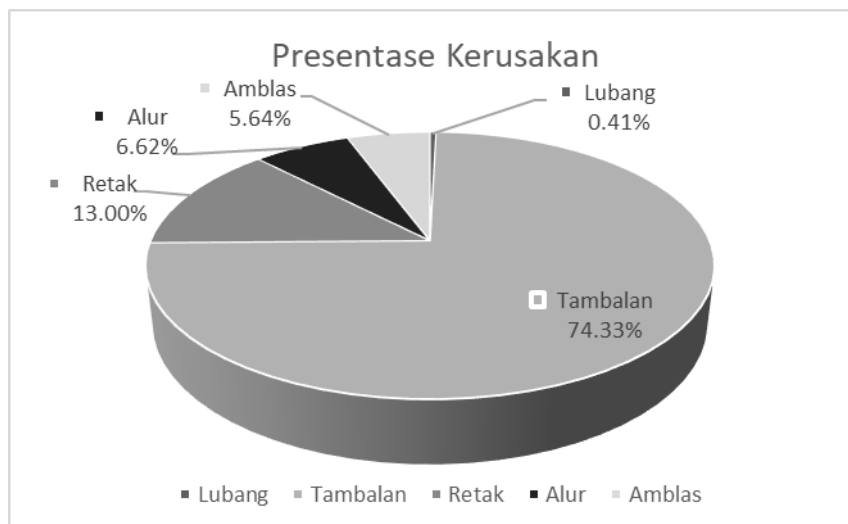
Gambar 1 Presentase Kerusakan Jalan Raya Legundi-Bunder KM 10.00 - 12.00 Arah Ke Bunder

Persentase kerusakan pada jalan raya Legundi Bunder km 10.00 – 12.00 arah ke Bunder didapatkan sebagai berikut lubang sebesar 0.41% dengan luas 8.14 m<sup>2</sup>, tambalan sebesar 74.33% dengan luas 1458.94 m<sup>2</sup>, retak sebesar 13.00% dengan luas 255.08 m<sup>2</sup>, alur sebesar 6.62% dengan luas 129.95 m<sup>2</sup> dan amblas sebesar 5.64% dengan luas 110.76 m<sup>2</sup>. Kerusakan yang paling banyak adalah kerusakan tambalan dan yang paling kecil adalah lubang.

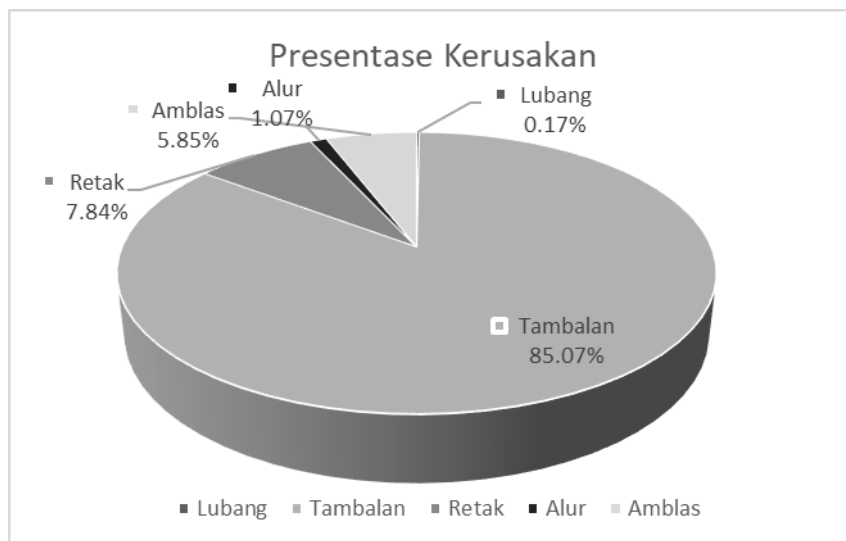
Gambar 2 Presentase Kerusakan Jalan Raya Legundi - Bunder KM 10+000 – 12+000 Arah ke Legundi

Persentase kerusakan pada jalan raya Legundi Bunder km 10.00 – 12.00 arah ke Legundi didapatkan sebagai berikut lubang sebesar 0.17% dengan luas 4.90 m<sup>2</sup>, tambalan sebesar 85.07% dengan luas 2484.39 m<sup>2</sup>, retak sebesar 7.84% dengan luas 228.95 m<sup>2</sup>, alur

sebesar 1.07% dengan luas 31.12 m<sup>2</sup> dan ambias sebesar 5.85% dengan luas 170.94 m<sup>2</sup>. Kerusakan yang paling banyak adalah kerusakan tambalan dan yang paling kecil adalah lubang.

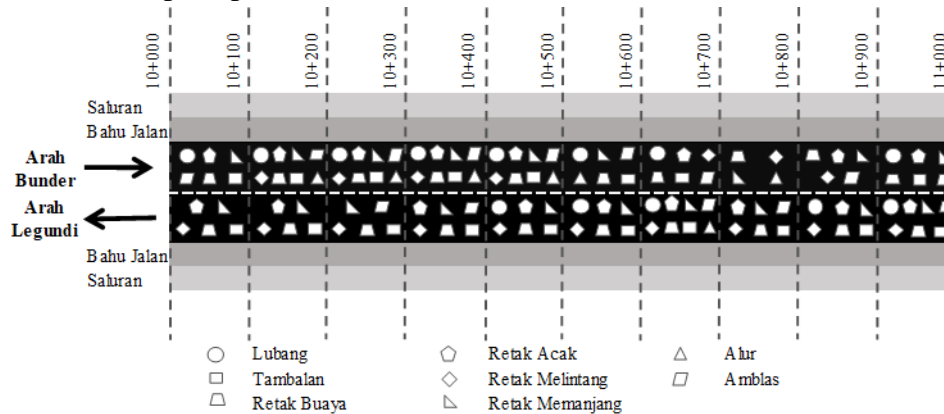
Gambar 3 *Strip Map* Jalan Raya Legundi - Bunder KM 10+000 – 11+000

Dari gambar *strip map* jalan raya Legundi Bunder KM 10+000 – 11+000 jenis kerusakan yang paling sedikit yaitu pada KM 10+700 – 10+800 arah ke Bunder yang jumlah kerusakannya ada 4 dan jenis kerusakan yang paling banyak yaitu pada KM 10+100 – 10+200, 10+200 – 10+300, 10+300 – 10+400, 10+400 – 10+500 arah ke Bunder dan KM 10+600 – 10+700 arah ke Legundi yang jumlah kerusakannya ada 8.

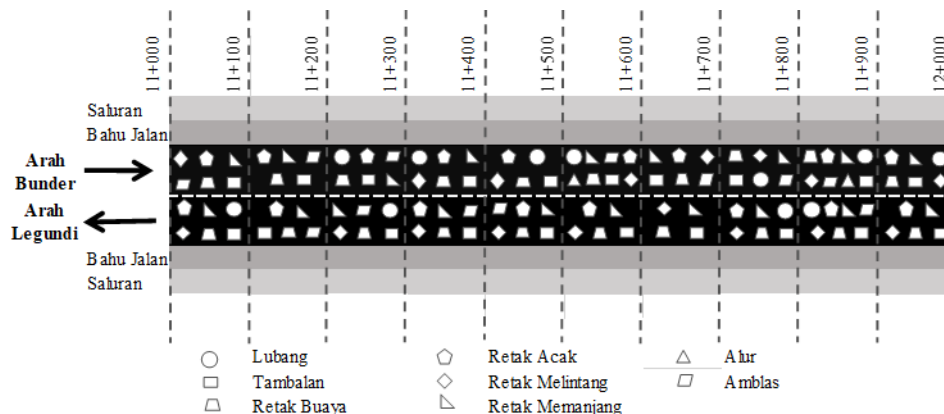
Gambar 4 *Strip Map* Jalan Raya Legundi - Bunder KM 11+000 – 12+000

Dari gambar *strip map* jalan raya Legundi Bunder KM 11+000 – 12+000 jenis kerusakan yang paling sedikit yaitu pada KM 11+600 – 11+700 arah ke Bunder yang jumlah kerusakannya ada 4 dan jenis kerusakan yang paling banyak yaitu pada KM 11+500 – 11+600, 11+800 – 11+900 arah ke Bunder yang jumlah kerusakannya ada 8.
