IDENTIFIKASI JENIS KERUSAKAN JALAN LEGUNDI BUNDER, JAWA TIMUR

Ahmad Zakaria¹, Gede Sarya², Nurani Hartatik³

Program Studi Teknik Sipil

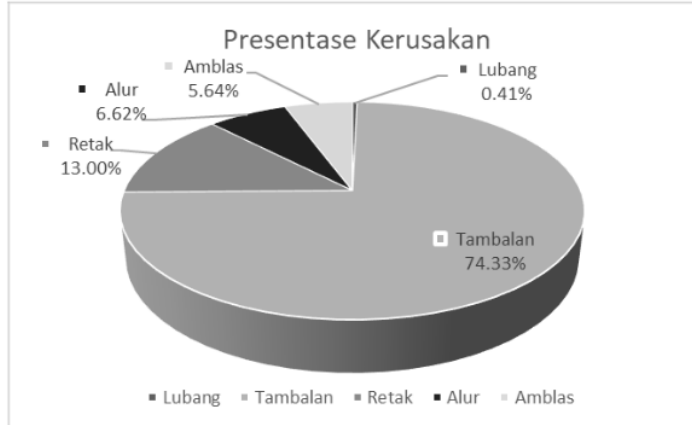
Gambar 1 Presentase Kerusakan Jalan Raya Legundi-Bunder KM 10.00 - 12.00 Arah Ke Bunder

Persentase kerusakan pada jalan raya Legundi Bunder km 10.00 – 12.00 arah ke Bunder didapatkan sebagai berikut lubang sebesar 0.41% dengan luas 8.14 m², tambalan sebesar 74.33% dengan luas 1458.94 m², retak sebesar 13.00% dengan luas 255.08 m², alur sebesar 6.62% dengan luas 129.95 m² dan amblas sebesar 5.64% dengan luas 110.76 m². Kerusakan yang paling banyak adalah kerusakan tambalan dan yang paling kecil adalah lubang.

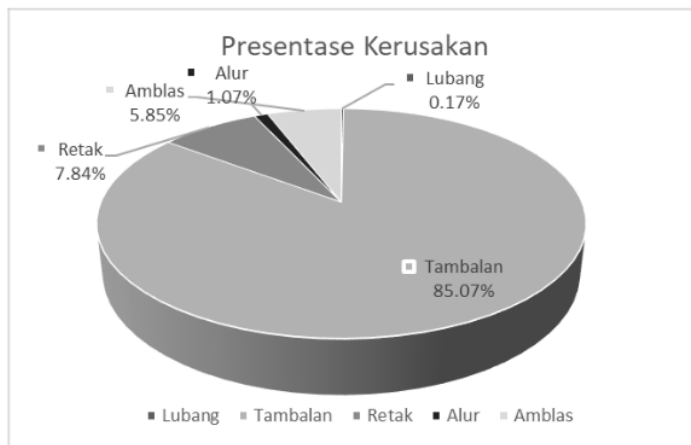
Gambar 2 Presentase Kerusakan Jalan Raya Legundi - Bunder KM 10+000 – 12+000 Arah ke Legundi

Persentase kerusakan pada jalan raya Legundi Bunder km 10.00 – 12.00 arah ke Legundi didapatkan sebagai berikut lubang sebesar 0.17% dengan luas 4.90 m², tambalan sebesar 85.07% dengan luas 2484.39 m², retak sebesar 7.84% dengan luas 228.95 m², alur

sebesar 1.07% dengan luas 31.12 m² dan amblas sebesar 5.85% dengan luas 170.94 m². Kerusakan yang paling banyak adalah kerusakan tambalan dan yang paling kecil adalah lubang.

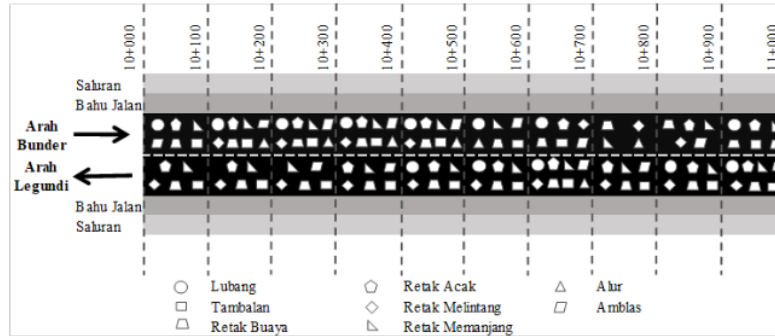
Gambar 3 *Strip Map* Jalan Raya Legundi - Bunder KM 10+000 – 11+000

Dari gambar *strip map* jalan raya Legundi Bunder KM 10+000 – 11+000 jenis kerusakan yang paling sedikit yaitu pada KM 10+700 – 10+800 arah ke Bunder yang jumlah kerusakannya ada 4 dan jenis kerusakan yang paling banyak yaitu pada KM 10+100 – 10+200, 10+200 – 10+300, 10+300 – 10+400, 10+400 – 10+500 arah ke Bunder dan KM 10+600 – 10+700 arah ke Legundi yang jumlah kerusakannya ada 8.

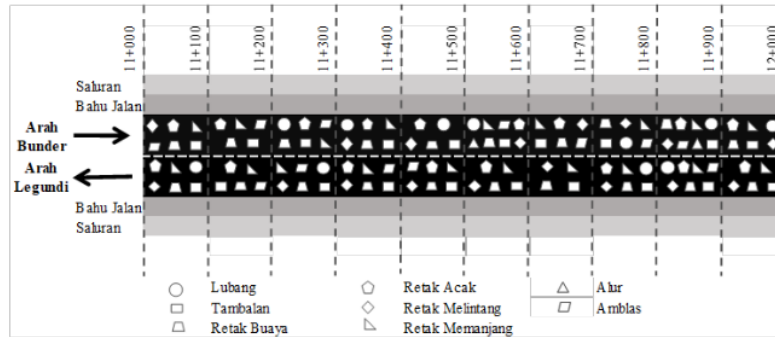
Gambar 4 *Strip Map* Jalan Raya Legundi - Bunder KM 11+000 – 12+000

Dari gambar *strip map* jalan raya Legundi Bunder KM 11+000 – 12+000 jenis kerusakan yang paling sedikit yaitu pada KM 11+600 – 11+700 arah ke Bunder yang jumlah kerusakannya ada 4 dan jenis kerusakan yang paling banyak yaitu pada KM 11+500 – 11+600, 11+800 – 11+900 arah ke Bunder yang jumlah kerusakannya ada 8.
