LAMPIRAN

Unit Sampel 1 : STA 0+000 – 0+100 Jl. Bypass Krian Sidoarjo
(Surabaya - Krian)

**DOKUMENTASI FOTO KERUSAKAN JALAN
JL. BYPASS KRIAN STA 0+000 – 3+000**

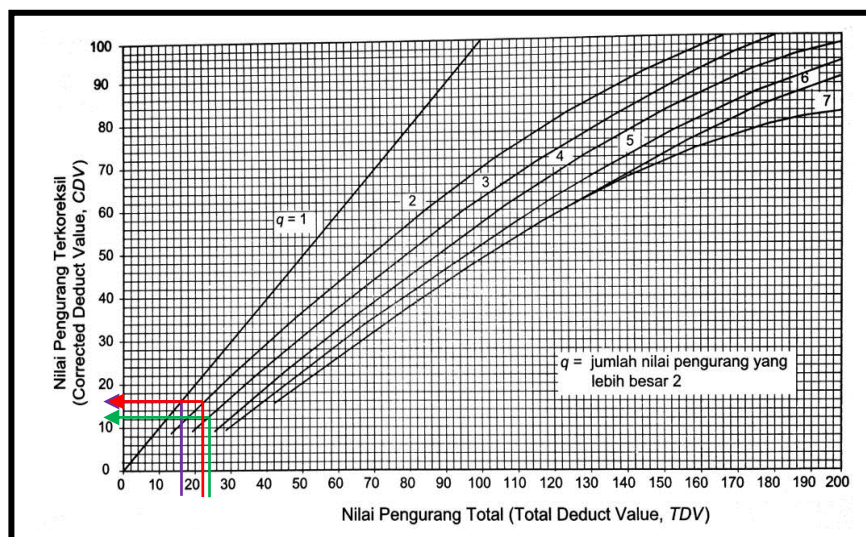
**Gambar L5.4** Grafik Hubungan antara TDV dan CDV

CDV Max = 16

PCI = 100 – CDV Max

= 100 – 16

= 84

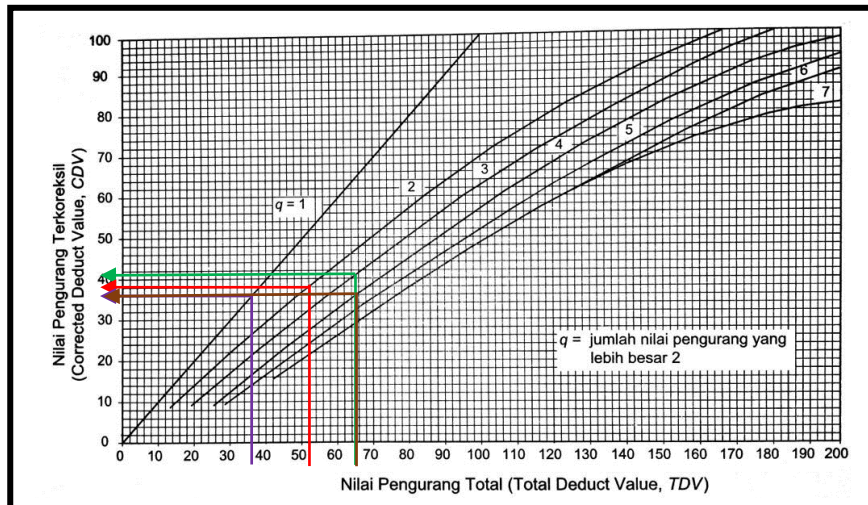
Gambar L7.5 Grafik Hubungan antara TDV dan CDV

$$\text{CDV Max} = 45$$

$$\text{PCI} = 100 - \text{CDV Max}$$

$$= 100 - 45 = 55$$

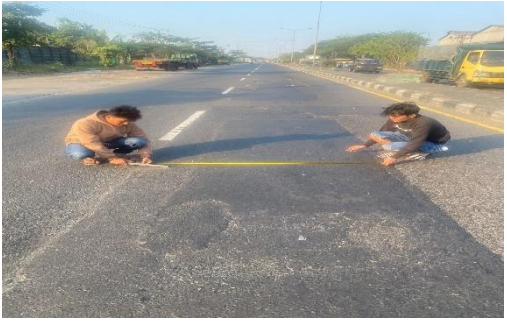
A wide asphalt road with a white dashed center line. Two people are crouching on the road surface, holding a yellow measuring tape to measure a section of the pavement. The road appears to be in good condition.	Foto Kondisi Kerusakan Jalan Arah A STA 0+400 – 0+500
6

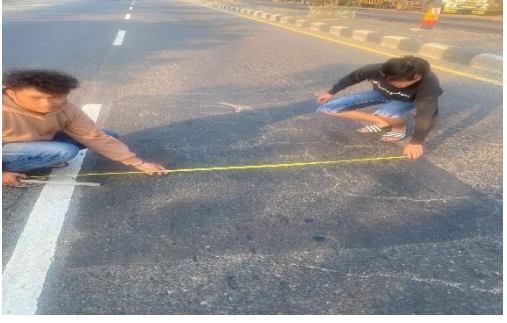
A close-up view of the road surface. Two people are crouching and measuring a section of the pavement with a yellow tape measure. The road surface shows some minor wear and tear.	Foto Kondisi Kerusakan Jalan Arah A STA 0+500 – 0+600
7

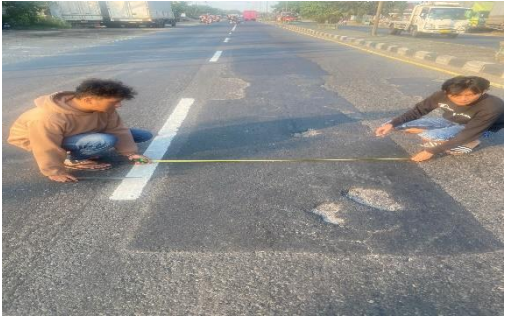
A wide asphalt road with a white dashed center line. Two people are crouching on the road surface, holding a yellow measuring tape to measure a section of the pavement. The road surface shows some minor wear and tear.	Foto Kondisi Kerusakan Jalan Arah A STA 0+600 – 0+700
8

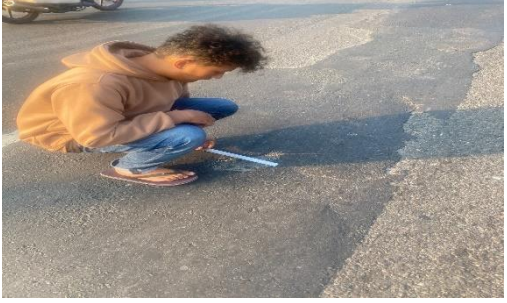
A close-up view of the road surface. A person is crouching and measuring a section of the pavement with a yellow tape measure. The road surface shows some minor wear and tear.	Foto Kondisi Kerusakan Jalan Arah A STA 0+700 – 0+800

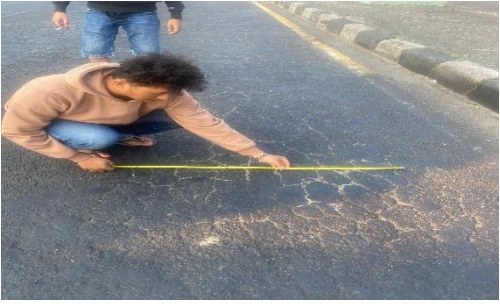
<p>Foto Kondisi Kerusakan Jalan Arah A STA 0+800 – 0+900</p>
10
