BAB 2 KAJIAN PUSTAKA

2.2 DASAR TEORI

2.3 Metode *Pavement Condition Index* (PCI)

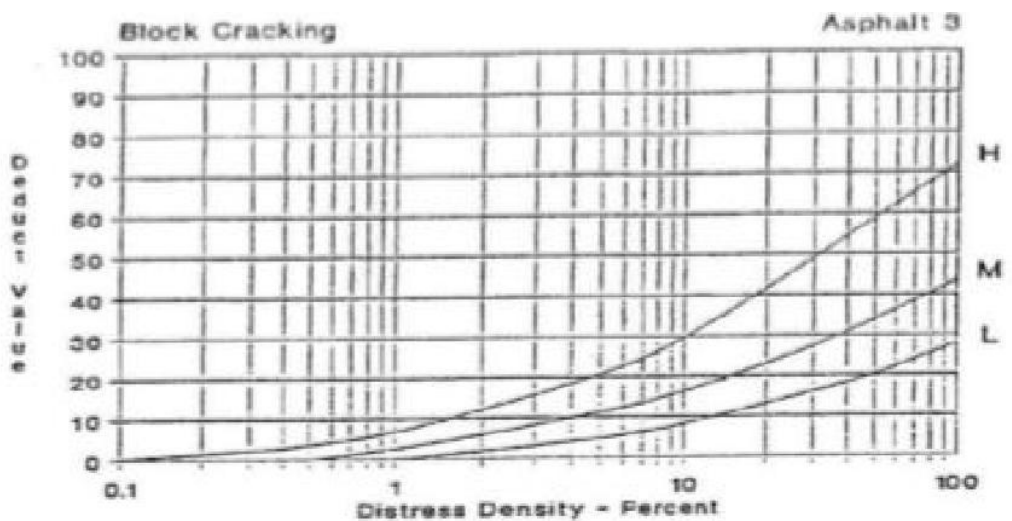
Gambar 2.8 *Deduct value* Retak Kotak-Kotak

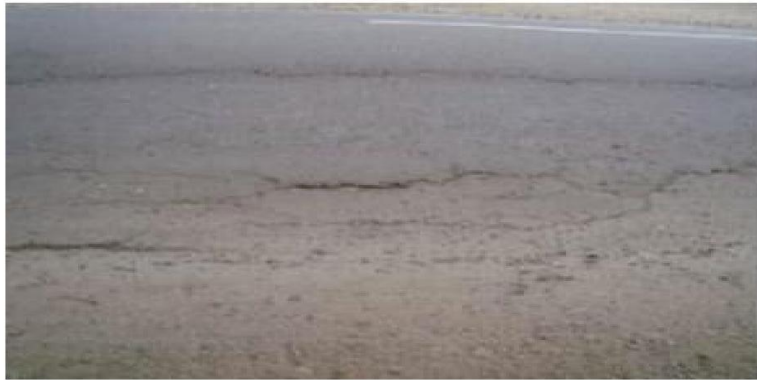
Tingkat Kerusakan	Identifikasi Kerusakan
L	Cekungan dengan lembah yang kecil.
M	Cekungan dengan lembah yang kecil yang disertai dengan retak.
H	Cekungan dengan lembah yang agak dalam disertai dengan retakan dan celah yang agak lebar.

Gambar 2.11 Cekungan (*Bump and Sags*)

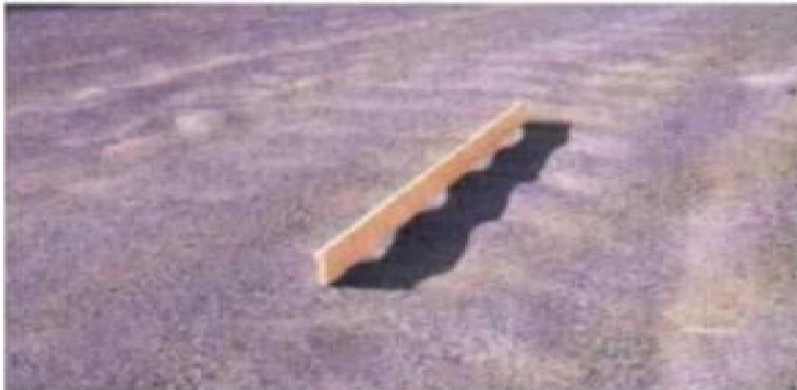
Kerusakan ini dikenal juga dengan istilah lain yaitu, Ripples bentuk kerusakan ini berupa gelombang pada lapis permukaan, atau dapat dikatakan alur yang arahnya melintang jalan, dan sering disebut juga dengan Plastic Movement. Kerusakan ini umumnya terjadi pada tempat berhentinya kendaraan, akibat pengereman kendaraan. Kemungkinan penyebab :

- a. Stabilitas lapis permukaan yang rendah.
- b. Penggunaan material atau agregat yang tidak tepat, seperti digunakannya agregat yang berbentuk bulat licin.
- c. Terlalu banyak menggunakan agregat halus.
- d. Lapis pondasi yang memang sudah bergelombang.
- e. Lalu lintas dibuka sebelum perkerasan mantap (untuk perkerasan yang menggunakan aspal cair).

Gambar 2.13 Keriting (*Corrugation*)

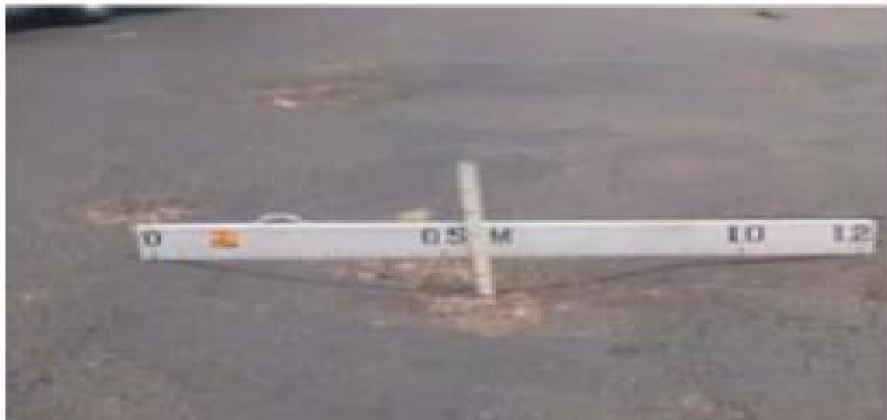
Tingkat Kerusakan	Identifikasi Kerusakan
L	Kedalaman maksimum ambles $\frac{1}{2}$ - 1 in. (13 - 25 mm)
M	Kedalaman maksimum ambles 1 - 2 in. (25 - 51 mm)
H	Kedalaman ambles > 2 in. (51 mm)

Gambar2.15 Amblas (*Depreession*)

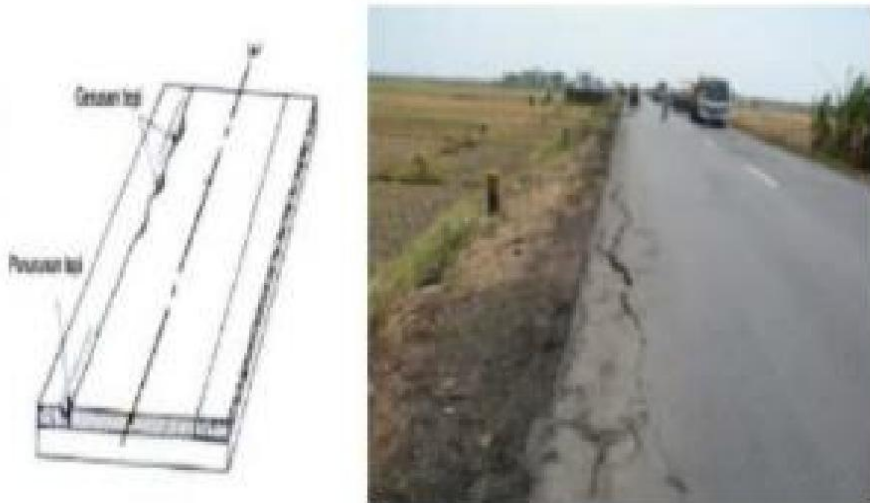
7. Retak Pinggir (Edge Cracking) Retak pinggir adalah retak yang sejajar dengan jalur lalu lintas dan juga biasanya berukuran 1 sampai 2 kaki (0,3 – 0,6 m) dari pinggir perkerasan. Ini biasa disebabkan oleh beban lalu lintas atau cuaca yang memperlemah pondasi atas maupun pondasi bawah yang dekat dengan pinggir perkerasan. Diantara area retak pinggir perkerasan juga disebabkan oleh tingkat kualitas tanah yang lunak dan kadangkadang pondasi yang bergeser. Kemungkinan penyebab :
- a. Kurangnya dukungan dari arah lateral (dari bahu jalan).
 - b. Drainase kurang baik.
 - c. Bahu jalan turun terhadap permukaan perkerasan.
 - d. Konsentrasi lalu lintas berat di dekat pinggir perkerasan.

Gambar 2.17 Retak Samping Jalan (*Edge Cracking*)
 Sumber : Bina Marga (1983)

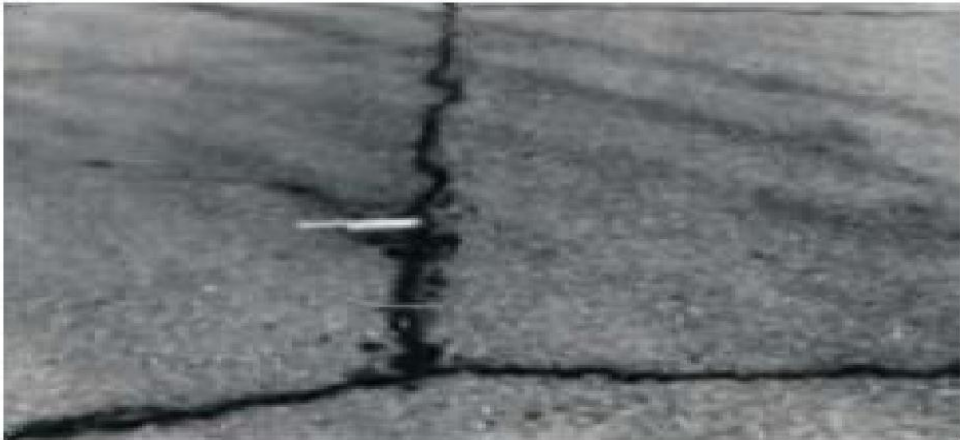
Gambar 2.19 Retak Sambung (Lane Joint Cracks)

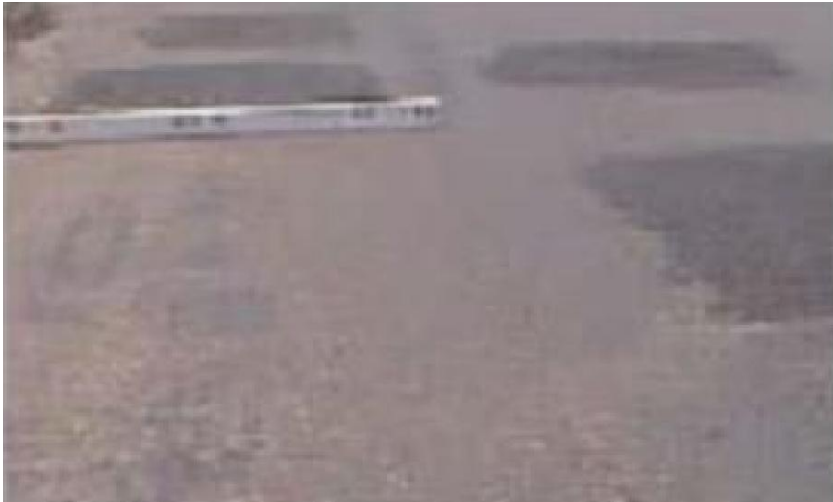
Gambar 2.25 Tambalan (*Patching*)

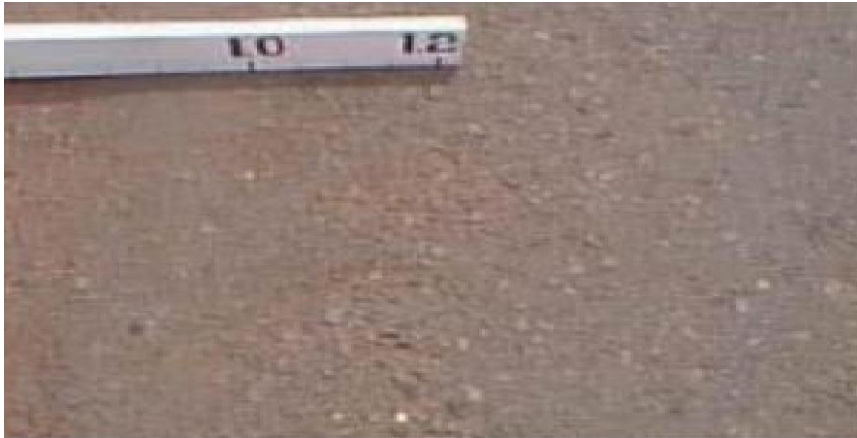
Gambar 2.27 Pengausan Agregat (*Polised Agregat*)

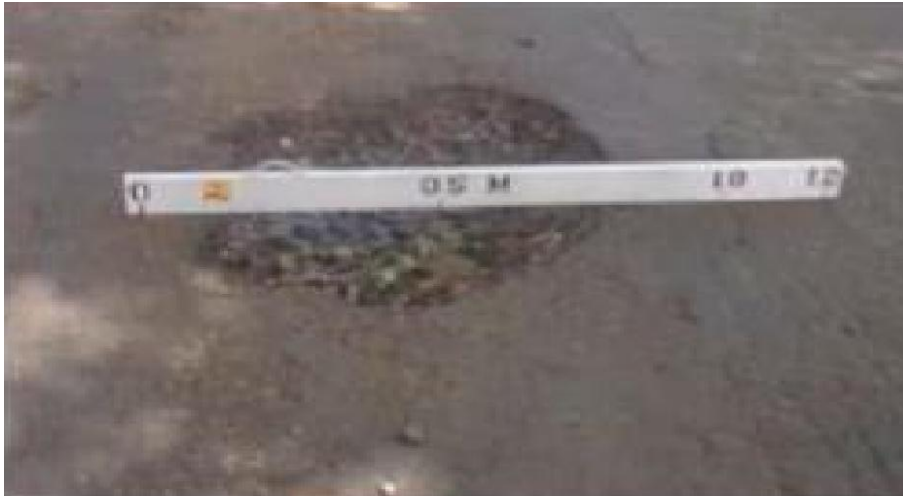
Gambar 2.29 Lubang (Pathole)

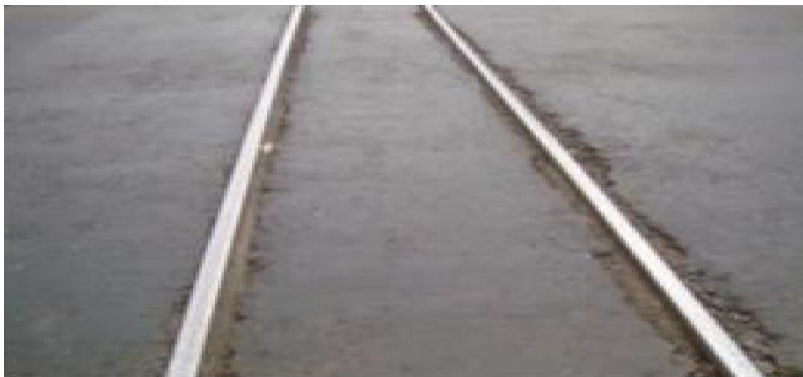
Gambar 2.31 Perpotongan Rel (Railroad Crossing)

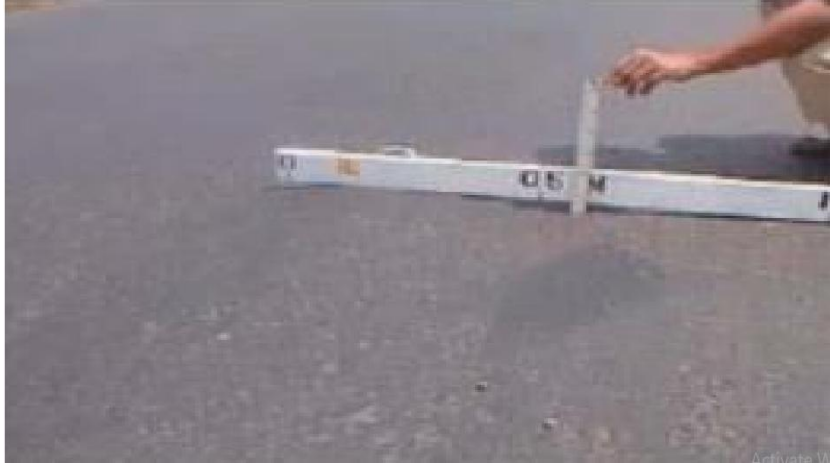
Tingkat Kerusakan	Identifikasi Kerusakan
L	Kedalaman alur rata-rata $\frac{1}{4}$ - $\frac{1}{2}$ in. (6 - 13 mm)
M	Kedalaman alur rata-rata $\frac{1}{2}$ - 1 in. (13 - 25,5 mm)
H	Kedalaman alur rata-rata 1 in. (25,4 mm)

Gambar 2.33 Alur (*Rutting*)

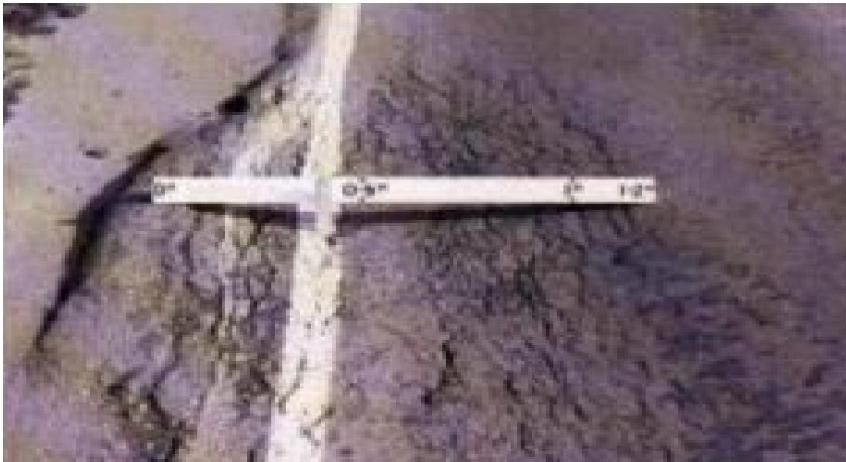
Gambar 2.35 Sungkur (*Shoving*)

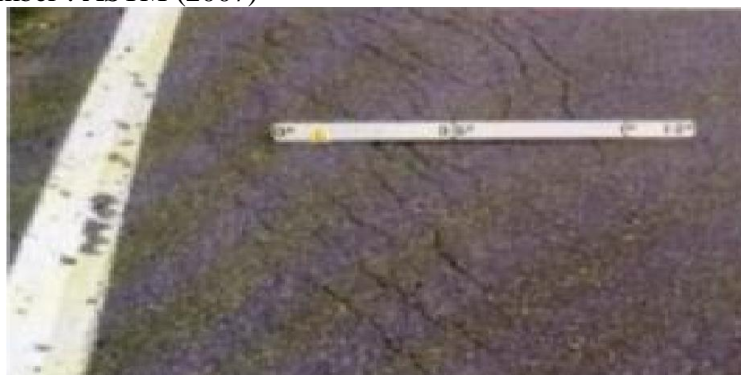
17. Patah Slip (*Slippage Cracking*) Patah slip adalah retak yang seperti bulan sabit atau setengah bulan yang disebabkan lapisan perkerasan terdorong atau meluncur merusak bentuk lapisan perkerasan. Kerusakan ini biasanya disebabkan oleh kekuatan dan pencampuran lapisan perkerasan yang rendah dan jelek. Kemungkinan penyebab :

Gambar 2.37 Patah Slip (Slippage Cracking)

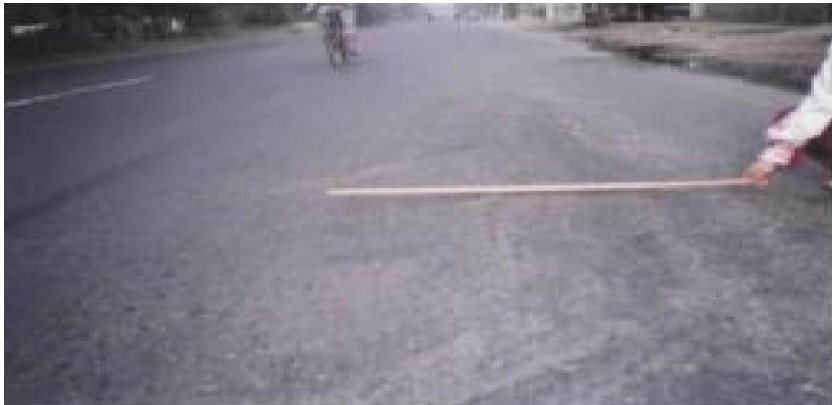
Gambar 2.39 Mengembang Jembul (*Swell*)
