ANALISIS KERUSAKAN PERKERASAN LENTUR JALAN RAYA BYPASS MOJOKERTO JAWA TIMUR MENGGUNAKAN METODE PAVEMENT CONDITION INDEX

Kata kunci: Jalan Bypass Mojokerto, Pavement Condition Index, Perkerasan jalan.

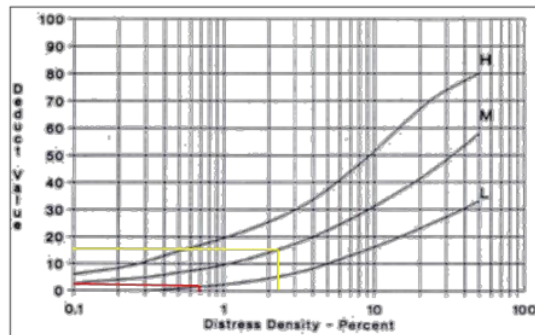
Nilai pengurang (*deduct value*) dapat dihitung dengan menggunakan grafik *deduct value* dengan cara plotting nilai kerapatan yang diperoleh pada contoh STA 8+100 – 8+200

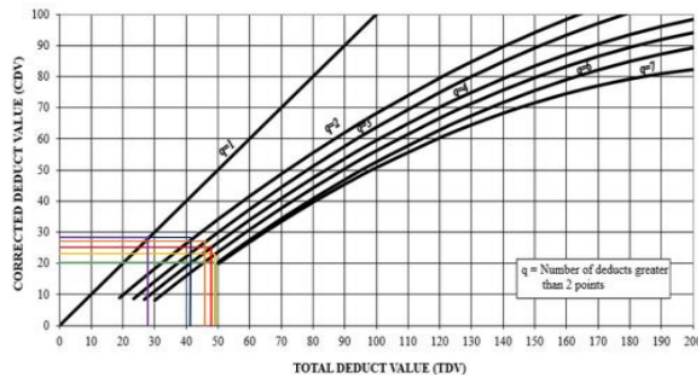
Gambar 3.2 grafik *corrected deduct value*

Berdasarkan dari tabel diatas didapatkan nilai *Total Deduct Value* sebesar 28,28,27,26,24,20,20, Langkah selanjutnya memasukkan kedalam grafik *corrected deduct value* (CDV) seperti gambar dibawah ini.

Pada STA 8+100 – 8+200 didapatkan nilai koreksi pengurang (CDV max) sebesar 28
