# ANALISIS KERUSAKAN JALAN METODE *PAVEMENT CONDITION INDEX* (PCI) JL.RAYA BYPASS PANDAAN , PANDAAN - MALANG , JAWA TIMUR

Penelitian ini dilakukan di bypass Pandaan sepanjang 5 kilometer di mulai dari STA 1+000 s/d STA 5+000 menggunakan metode PCI. Data primer yang digunakan ialah jenis, faktor dan tingkat kerusakan jalan dengan cara melakukan pengamatan langsung mulai dari panjang jalan, lebar jalan dan juga volume kerusakan.

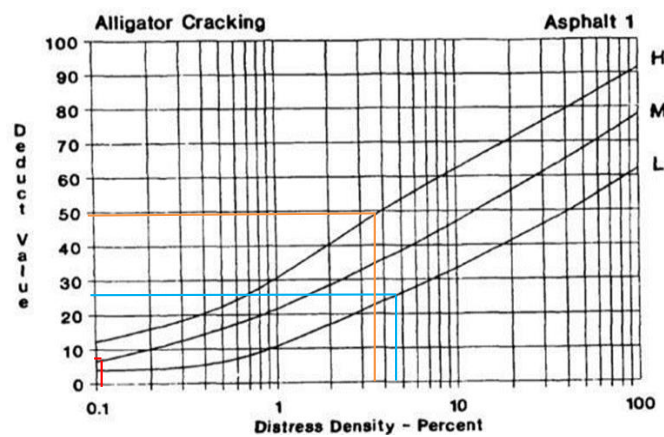
**Gambar 1.2** Grafik Deduct Value Retak Kulit Buaya (Alligator Cracking)

Nilai Pengurang (*Deduct Value*) dihitung menggunakan grafik *deduct value* dengan cara plotting nilai kerapatan yang telah didapatkan pada contoh sampel 1 : STA 0+000 – 0+100 Setelah didapatkan nilai *Density (%)* Retak Kulit Buaya (L) 4,80 %, *Density (%)* Retak Kulit buaya (M) 0,11 % , *Density (%)* Retak Kulit Buaya (H) 3,51 %. Kemudian bisa mendapatkan nilai *deduct value* menggunakan grafik *deduct value*. Untuk retak kulit buaya (L) mendapatkan nilai 26, retak kulit buaya (M) mendapatkan nilai 7 dan retak kulit buaya (H) mendapatkan nilai 49.

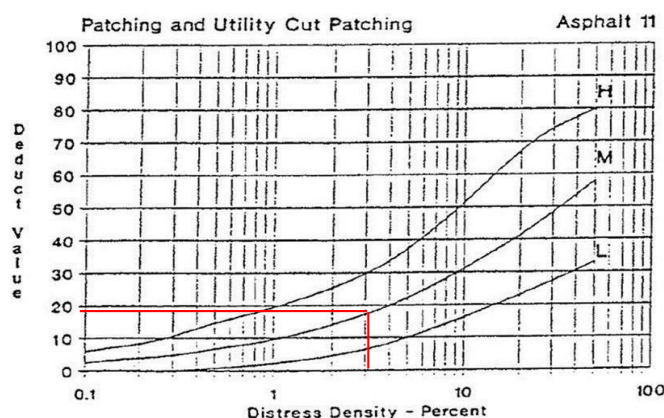
**Gambar 1.3** Grafik Deduct Value Tambalan

Setelah didapatkan nilai *Density (%)* Tambalan (M) 3,04 %. Kemudian bisa mendapatkan nilai *deduct value* menggunakan grafik *deduct value*. Untuk Tambalan (M) mendapatkan nilai 18.

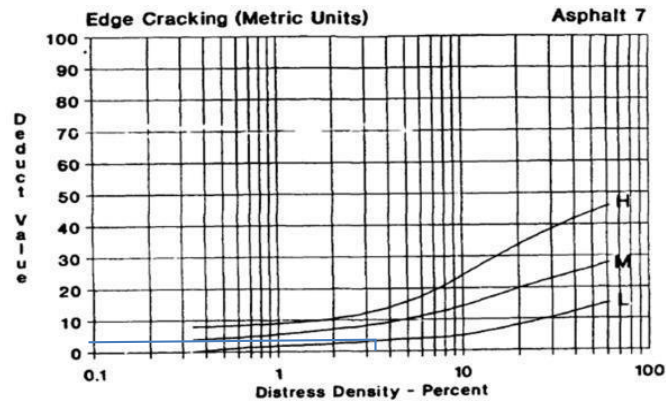
Gambar 1.3 Grafik Deduct Value Retak Pinggir (Edge Cracking)

Setelah didapatkan nilai *Density (%)* Retak Pinggir (L) 3,52 %. Kemudian bisa mendapatkan nilai *deduct value* menggunakan grafik *deduct value*. Untuk Retak Pinggir (L) mendapatkan nilai 3.

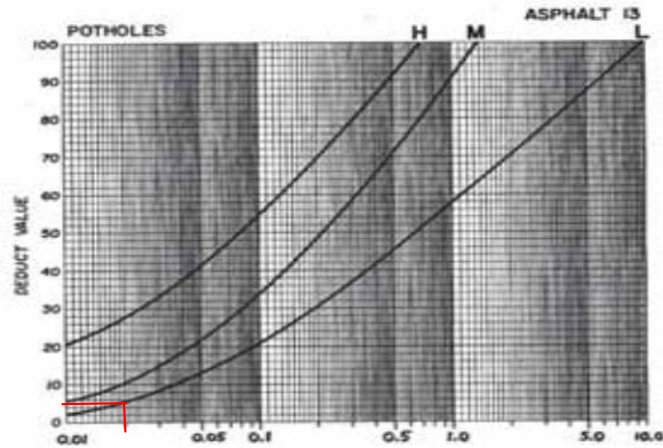
Gambar 1.4 Deduct Value Lubang

Setelah didapatkan nilai *Density (%)* Lubang (L) 0,02 %. Kemudian bisa mendapatkan nilai *deduct value* menggunakan grafik *deduct value*. Untuk Lubang (L) mendapatkan nilai 6.

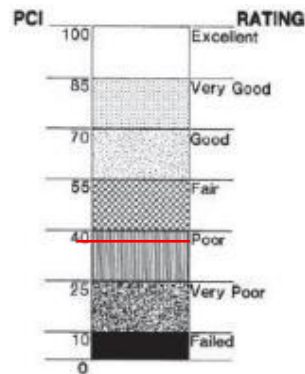
**Gambar 1.5** Grafik PCI Range

Pada ruas STA 0+100 – 0+100 didapatkan nilai PCI sebesar 38 termasuk kategori kondisi jalan buruk (*Poor*).

Nilai PCI yang diperoleh dapat menunjukkan bahwa pada daerah yang ditinjau dalam kondisi buruk (*poor*).
