MEMBUAT ISCOLE “ISOLATOR COVER FOR POLE” UNTUK MENAMBAH MULTILEVEL PROTEKSI

1 Farid Setyo Wibowo¹, Hadi Tasmono²
Jurusan Teknik Elektro, Universitas 17 Agustus 1945 Surabaya
Jl. Semolowaru 45 Surabaya 60118
Telp. (031) 5931800, Faks. (031) 5927817
E-mail : faridsetyowibowo@gmail.com

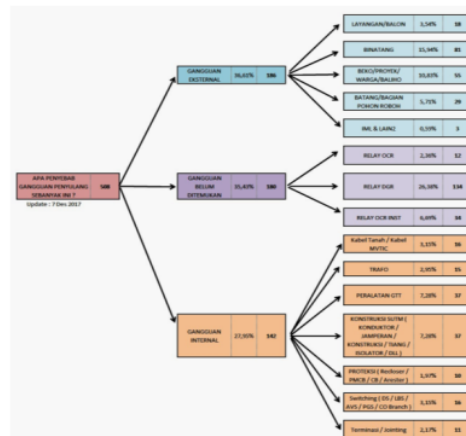
Gambar 3.1 Diagram Gangguan Berdasarkan Penyebabnya

Dari diagram diketahui gangguan penyulang tahun 2017 hingga tanggal 07 Desember 2017 sebanyak 508 kali. Gangguan penyulang dibedakan menjadi 3 berdasarkan penyebabnya.

- Gangguan Eksternal sebanyak 186 kali (36.61%)
 - Layang - layang/ balon sebanyak 18 kali (3.54%)
 - Binatang sebanyak 81 kali (15.94%)
 - Warga/ alat berat/ baliho sebanyak 55 kali (10.83%)
 - Batang/ bagian pohon roboh sebanyak 29 kali (5.71%)
 - IML & lain-lain sebanyak 3 kali (0.59%)
- gangguan belum ditemukan sebanyak 180 kali (35.43%)
 - relay ocr sebanyak 12 kali (2.36%)
 - relay dgr sebanyak 134 kali (26.38%)
 - relay ocr instan sebanyak 34 kali (6.69%)
- Gangguan internal sebanyak 142 kali (27.95%)
 - Kabel tanah/ MVTIC sebanyak 16 kali (3.15%)
 - Trafo sebanyak 15 kali (2.95%)
 - Peralatan GTT sebanyak 37 kali (7.28%)
 - Konstruksi sebanyak 37 kali (7.28%)
 - Proteksi sebanyak 10 kali (1.97%)
 - Switching sebanyak 16 kali (3.15%)
 - Terminasi/ jointing sebanyak 11 kali (2.17%)

Dari uraian di atas dapat kita ketahui bahwa gangguan dengan nilai penyebab tertinggi ke dua yaitu gangguan eksternal yang disebabkan oleh binatang. Potensi gangguan

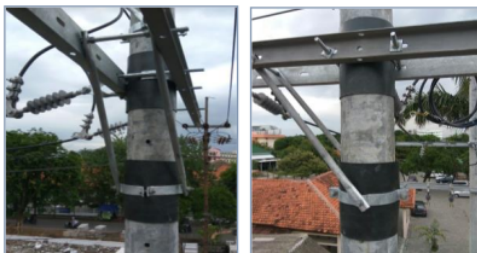
Gambar 3.2 Letak Pemasangan ISCOLE

Gambar di atas menunjukkan cara pemasangan ISCOLE pada konstruksi SUTM TM-8. ISCOLE dipasang secara 2 lapis masing – masing mempunyai ketebalan 2 mm. ISCOLE sangat cocok diaplikasikan untuk kontruksi yang terdapat jumperan seperti pada konstruksi single sirkit ataupun double sirkit tipe konstruksi TM-5, TM-8, TM-10, dsb.

Isolated Cover For Pole (ISCOLE) adalah suatu material tambahan yang berfungsi untuk melindungi tiang listrik dari tegangan listrik yang mengalir menuju daerah netral (pembumian). Yang dipasang permanen di setiap kontuksi pada jaringan SUTM lingkungan PT. PLN (Persero) [1].
