BAB IV PENGUJIAN DAN ANALISA

Pengujian dan analisa pada Rancang Bangun Kontrol Dan Monitoring Kekerohan Dan Level Air Pada Tangki Air Pamsimas di Desa Sidomulyo ini meliputi pengujian perangkat keras dan perangkat lunak

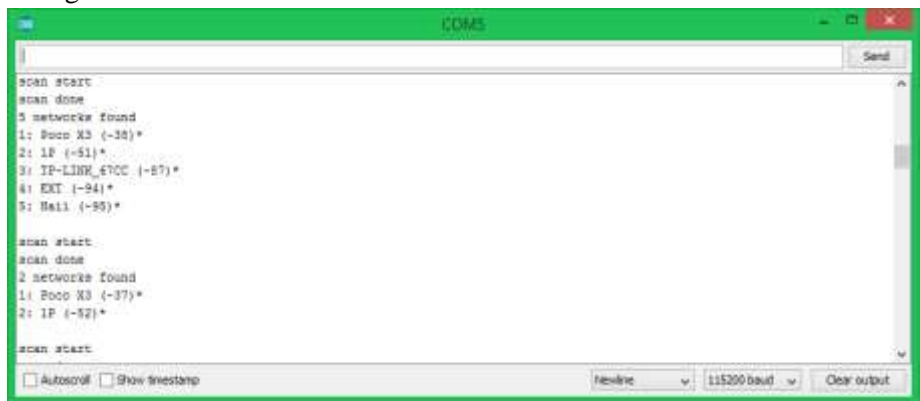
Gambar 4. 1 Pengujian wifi

Pengujian koneksi wifi dilakukan dengan melakukan *scanning* wifi menggunakan ESP32, hasil dari pengujian ini dipilih wifi yang akan dihubungkan ke ESP32.

Dari pengujian wifi yang dipancarkan oleh setiap perangkat yang di tangkap ESP32 ada 2 jaringan yang memberikan koneksi stabil yaitu perangkat dengan SSID Poco X3 dengan daya pancar -38 dbm dan perangkat dengan SSID 1P dengan daya pancar -51 dbm.

Pengujian dilakukan dalam satu hari dengan melakukan restart perangkat pemancar wifi sebagai pemisah dari setiap pengujian. Berdasarkan pengujian yang dilakukan selain koneksi internet yang bagus, kondisi jarak ESP dengan perangkat memberikan pengaruh yang cukup besar. Ketika jarak ESP32 dengan perangkat pemancar jauh kekuatan sinyal yang ditangkap menjadi jelek dan perangkat pemancar tersebut menjadi sering tidak terbaca oleh ESP32.

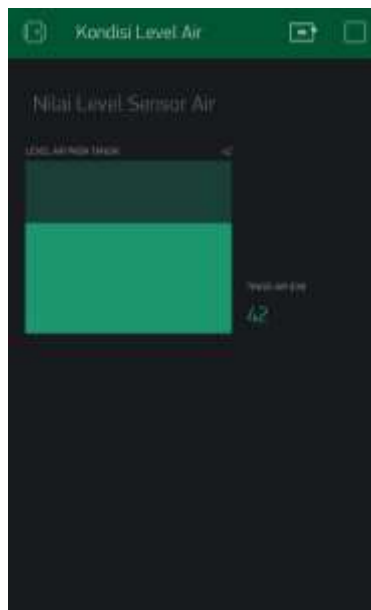
Gambar 4. 2 Pengujian Sensor Level Air pada Blynk

Pengujian pengukuran nilai permukaan air pada sensor ultrasonik JSN SR04T dilakukan kalibrasi dengan membandingkan hasil pengukuran dengan penggaris, sehingga kesalahan yang terjadi ketika proses pengujian dapat di minimalkan.

Pengambilan nilai sensor level air dilakukan pada tangki dengan tinggi 65 cm, dan dalam menampilkan hasil ukur pada Blynk menggunakan fitur *Level V* dan *Value Display*. Wifi yang terhubung ke ESP32 adalah wifi 1P yang jaraknya dua meter. Berdasarkan cara tersebut didapatkan hasil pengukuran

Pengujian dilaksanakan tiga kali dengan masing-masing percobaan mengukur lima keadaan yang sama, perbedaan dalam setiap pengujian terdapat pada penyedia layanan yang digunakan untuk menghubungkan ESP32 ke internet.

Hasil pembacaan dari sensor ultrasonik pada pengujian pertama berjalan dengan lancar, kemudian pada pengujian kedua aplikasi blynk sempat terputus karena layanan pada smartphone terputus, dan pada pengujian ketiga sempat terjadi delay pembacaan karena ping yang tidak stabil pada router tersebut.

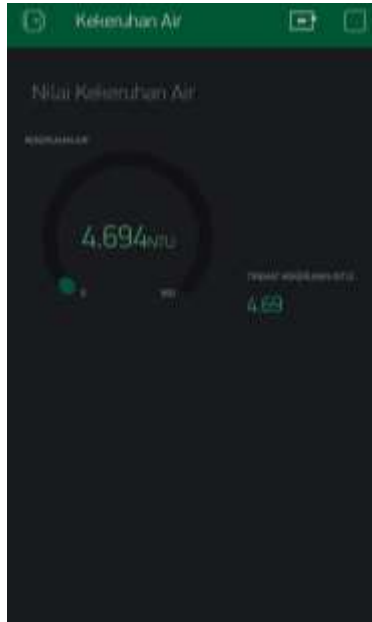
Gambar 4. 3 Pengujian Kekeruhan Air

Dalam menguji sensor kekeruhan, terdapat tahap kalibrasi dalam menentukan nilai NTU dari air. Proses kalibrasi dilakukan dengan membandingkan tegangan keluaran ketika mengukur air dalam kondisi jernih.

Pengujian sensor kekeruhan air dilakukan pada bak air dengan volume 1 liter, dengan nilai kalibrasi tegangan yang digunakan untuk menghitung nilai NTU adalah 2,17 V dan untuk menampilkan hasil ukur pada blynk menggunakan fitur *gauge* dan *Value Display*. Berdasarkan kondisi tersebut didapatkan hasil pengukuran

Pengujian dilakukan menggunakan tiga sample air yaitu air bersih dengan sample yang diukur berasal dari air mineral kemasan yaitu Aqua, Cleo dan Club, selanjutnya adalah air dengan pasir, dan yang terakhir adalah air dengan tanah liat. Hasil dari pengujian kekeruhan air digunakan sebagai acuan mengatur logic yang akan dipakai, yaitu kondisi jernih, kondisi keruh dan sangat keruh. Dalam proses pengiriman data dan memberikan tampilan pada fitur *Gauge* dan *Value Display* di Blynk dapat berjalan dengan baik sesuai dengan formula yang sudah diatur, namun sempat terjadi delay dalam pembacaan di router TP-LINK_67CC, delay tersebut diakibatkan karena ping yang tidak stabil pada router tersebut.

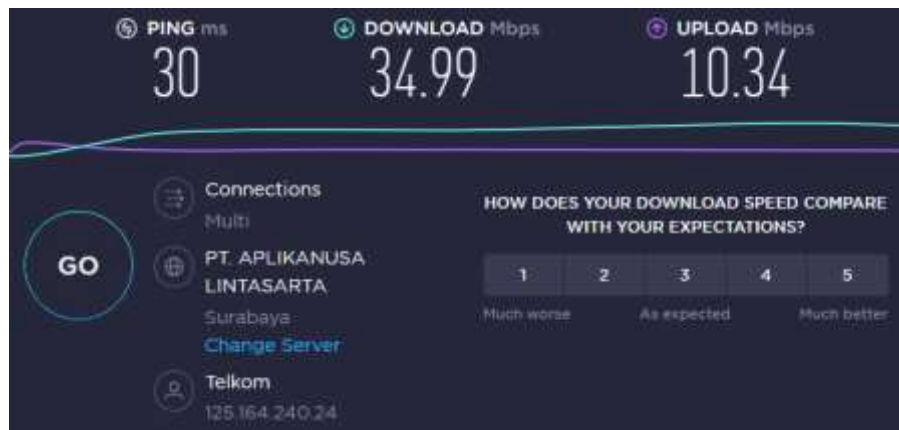
Gambar 4. 4 Pengujian Akses Internet

Pengujian akses internet dilaksanakan dengan membandingkan tiga perangkat dengan kecepatan Upload dan Download yang berbeda, bergantung pada penyedia layanan internet yang dipakai.

Pengujian nilai *Upload* dan *Download* dari setiap perangkat diambil dari situs “www.speedtest.net”, pada situs tersebut di dapatkan nilai waktu pengiriman paket (*PING*), kecepatan waktu penerimaan paket (*Download*) dan kecepatan waktu pengiriman paket (*Upload*).

Pengujian dilakukan pada 3 perangkat dengan kondisi tiap percobaan yang berbeda. Berdasarkan tabel pengujian terdapat momen nilai *Upload* dan *Download* tidak muncul pada situs pengujian. Faktor yang mempengaruhi nilai hasil pengujian adalah jarak, penyedia layanan, dan jumlah user yang terhubung. Dalam setiap pengujian, perangkat dengan SSID 1P menampilkan hasil yang terbaik berdasarkan nilai *Upload* dan *Download* yang ditampilkan.

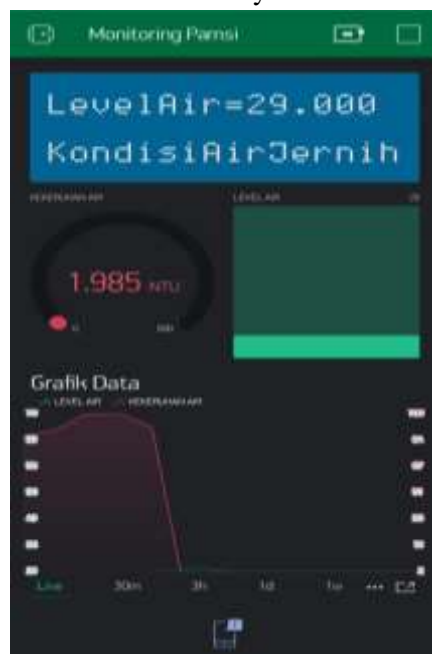
Gambar 4. 5 Pengujian Aplikasi Monitoring

Pengujian aplikasi monitoring keseluruhan dilaksanakan dengan menjalankan tiap bagian pada blok diagram secara bersamaan untuk mengetahui fungsionalitasnya. Setiap hasil pembacaan akan ditampilkan pada aplikasi yang sudah di desain sebelumnya.

Pengujian Aplikasi Monitoring Keseluruhan dilakukan pada tangki dengan ukuran 65 liter. Pada setiap pengujian akan dilakukan pada 2 kondisi layanan internet yang berbeda dan setiap layanan melakukan 3 kali pembacaan.

Pengujian dilakukan menggunakan 2 penyedia layanan internet yang berbeda pada sisi penerima data, yaitu INDIHOME pada router 1P dan INDOSAT pada hotspot POCO X3. Pada sesi pengujian pertama menggunakan 1P data berhasil ditangkap dan ditampilkan dengan baik pada blynk, sedangkan pada pengujian kedua menggunakan POCO X3 terjadi delay selama 2 detik dikarenakan jaringan internet yang tidak stabil.
