LAMPIRAN

Formulir Survei Kondisi Perkerasan Jalan

Perhitungan menggunakan Metode Pavemennt Condition Index

Formulir Survei Kondisi Perkerasan Jalan										
Lokasi : Jalan Raya Bypass Mojokerto Stasiun : 8+200 - 8+300										
No. Sample : 2										
Tipe Kerusakan					<p style="text-align: center;">Sketsa</p> <p style="text-align: center;">7 m</p>

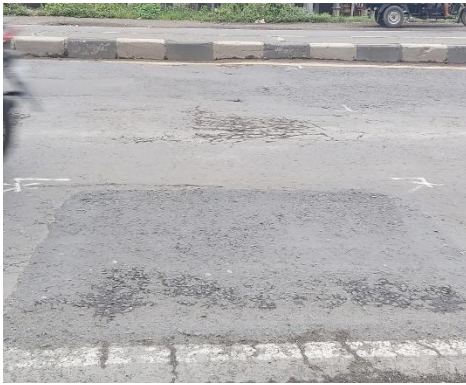
(1). Foto Kondisi Kerusakan Jalan pada STA 8+100 s/d 8+200

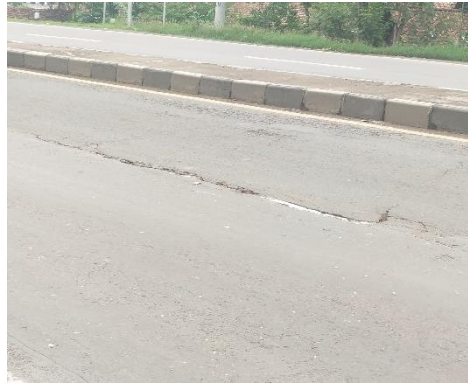
(2). Foto Kondisi Kerusakan Jalan pada STA 8+200 s/d 8+300

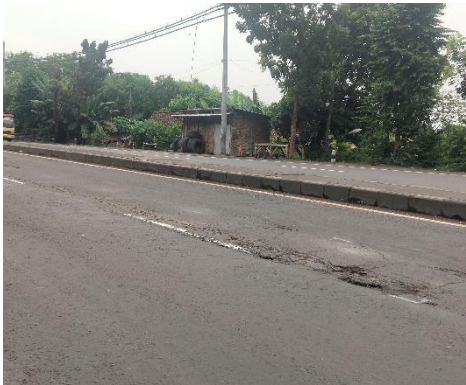
(3). Foto Kondisi Kerusakan Jalan pada STA 8+300 s/d 8+400

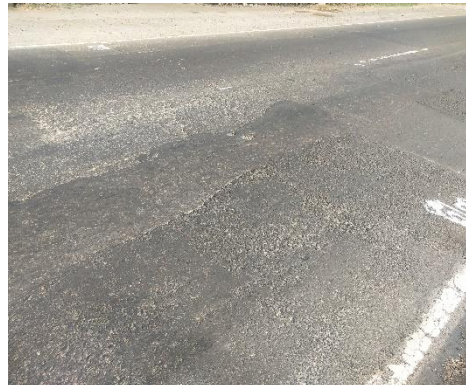
(4). Foto Kondisi Kerusakan Jalan pada STA 8+400 s/d 8+500

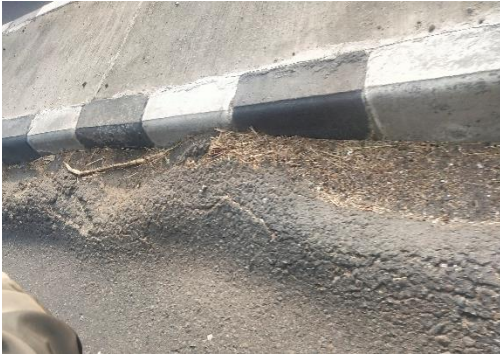
(5). Foto Kondisi Kerusakan Jalan pada STA 8+500 s/d 8+600

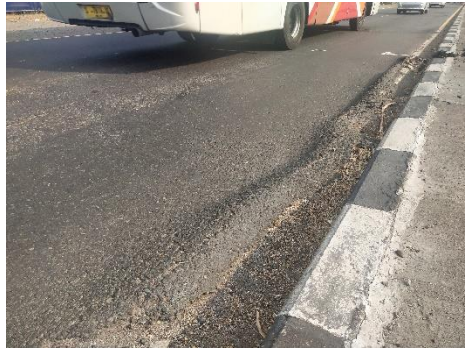
(6). Foto Kondisi Kerusakan Jalan pada STA 8+600 s/d 8+700

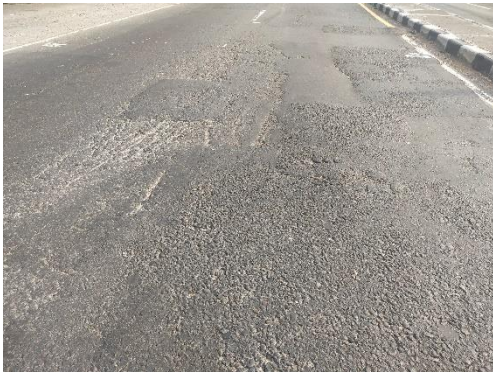
(7). Foto Kondisi Kerusakan Jalan pada STA 8+700 s/d 8+800

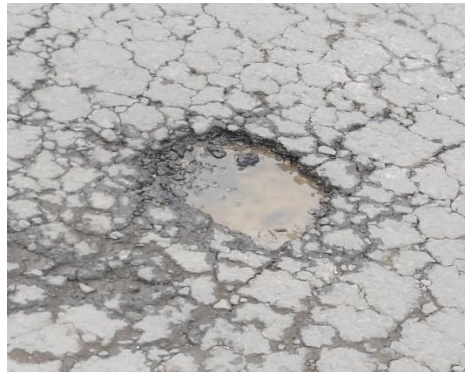
(8). Foto Kondisi Kerusakan Jalan pada STA 8+800 s/d 8+900

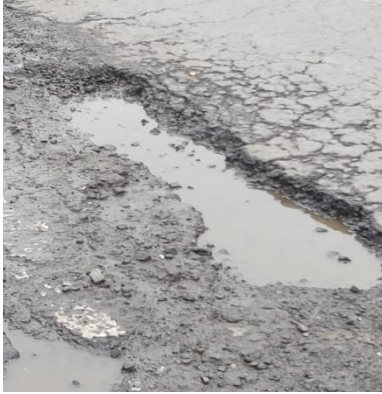
(9). Foto Kondisi Kerusakan Jalan pada STA 8+900 s/d 9+000

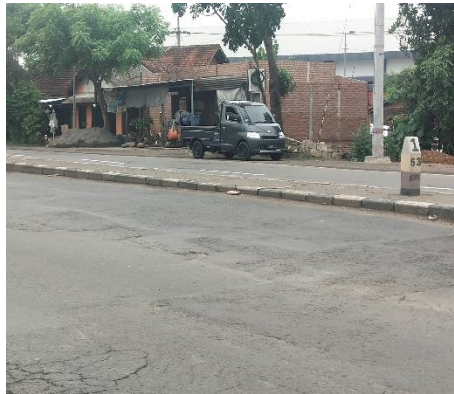
(10). Foto Kondisi Kerusakan Jalan pada STA 9+000 s/d 9+100

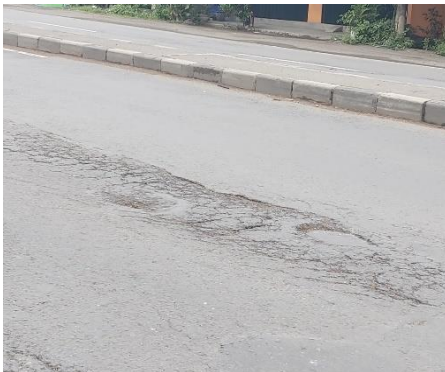
(11). Foto Kondisi Kerusakan Jalan pada STA 9+100 s/d 9+200

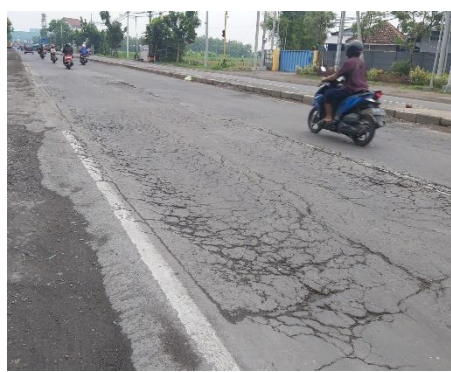
(12). Foto Kondisi Kerusakan Jalan pada STA 9+200 s/d 9+300

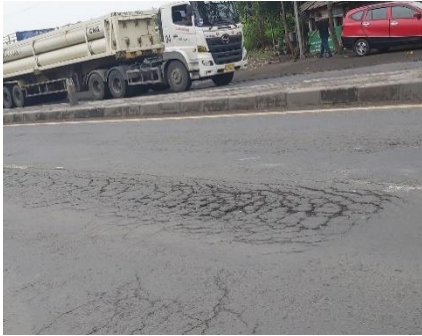
(13). Foto Kondisi Kerusakan Jalan pada STA 9+300 s/d 9+400

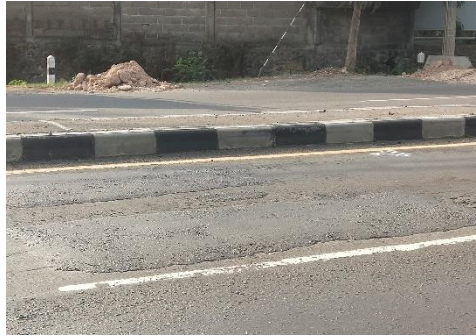
(14). Foto Kondisi Kerusakan Jalan pada STA 9+400 s/d 9+500

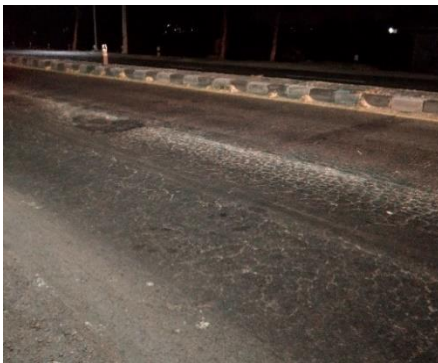
(15). Foto Kondisi Kerusakan Jalan pada STA 9+500 s/d 9+600

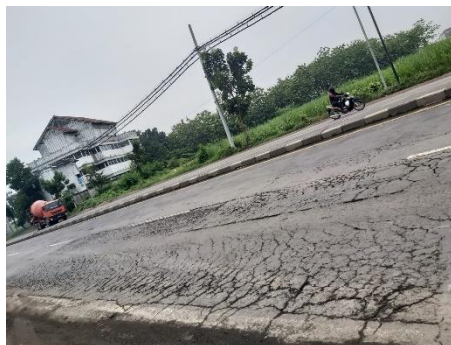
(16). Foto Kondisi Kerusakan Jalan pada STA 9+600 s/d 9+700

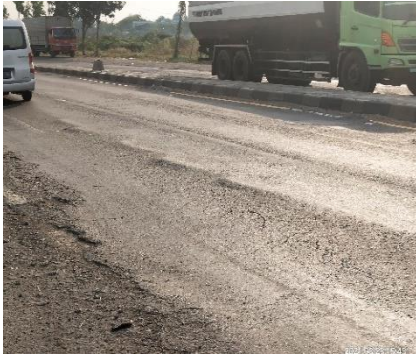
(17). Foto Kondisi Kerusakan Jalan pada STA 9+700 s/d 9+800

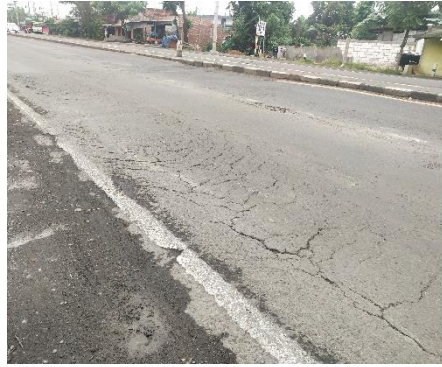
(18). Foto Kondisi Kerusakan Jalan pada STA 9+800 s/d 9+900

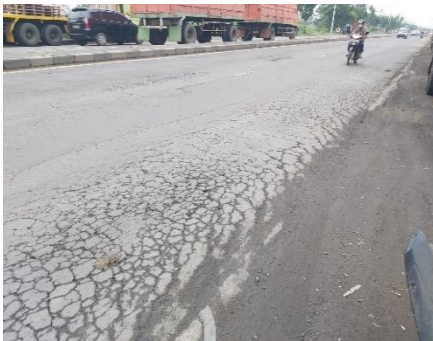
(19). Foto Kondisi Kerusakan Jalan pada STA 9+900 s/d 10+000

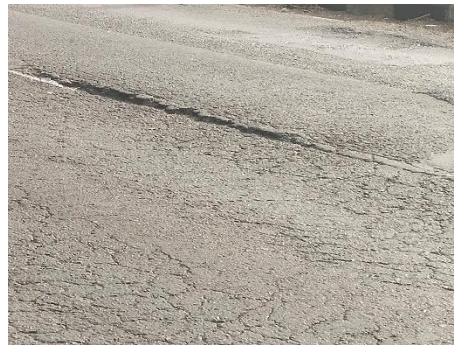
(20). Foto Kondisi Kerusakan Jalan pada STA 10+000 s/d 10+100

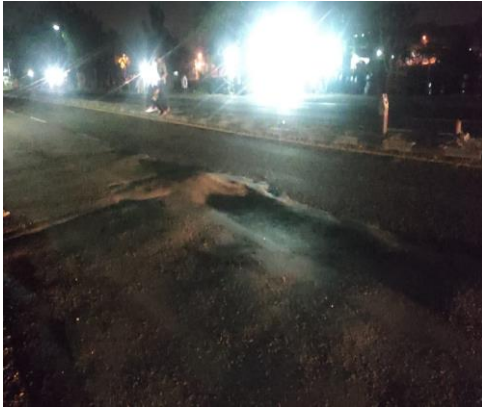
(21). Foto Kondisi Kerusakan Jalan pada STA 10+100 s/d 10+200

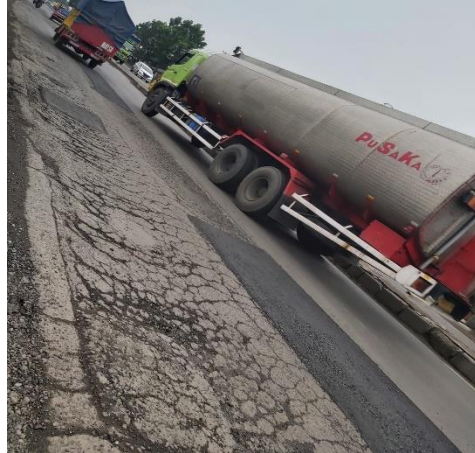
(22). Foto Kondisi Kerusakan Jalan pada STA 10+200 s/d 10+300
